分析結果報告書

報告書番号M2100319

2022年3月31日

業務名 : 山陽ハイツ本館棟ほかアスベスト含有調査

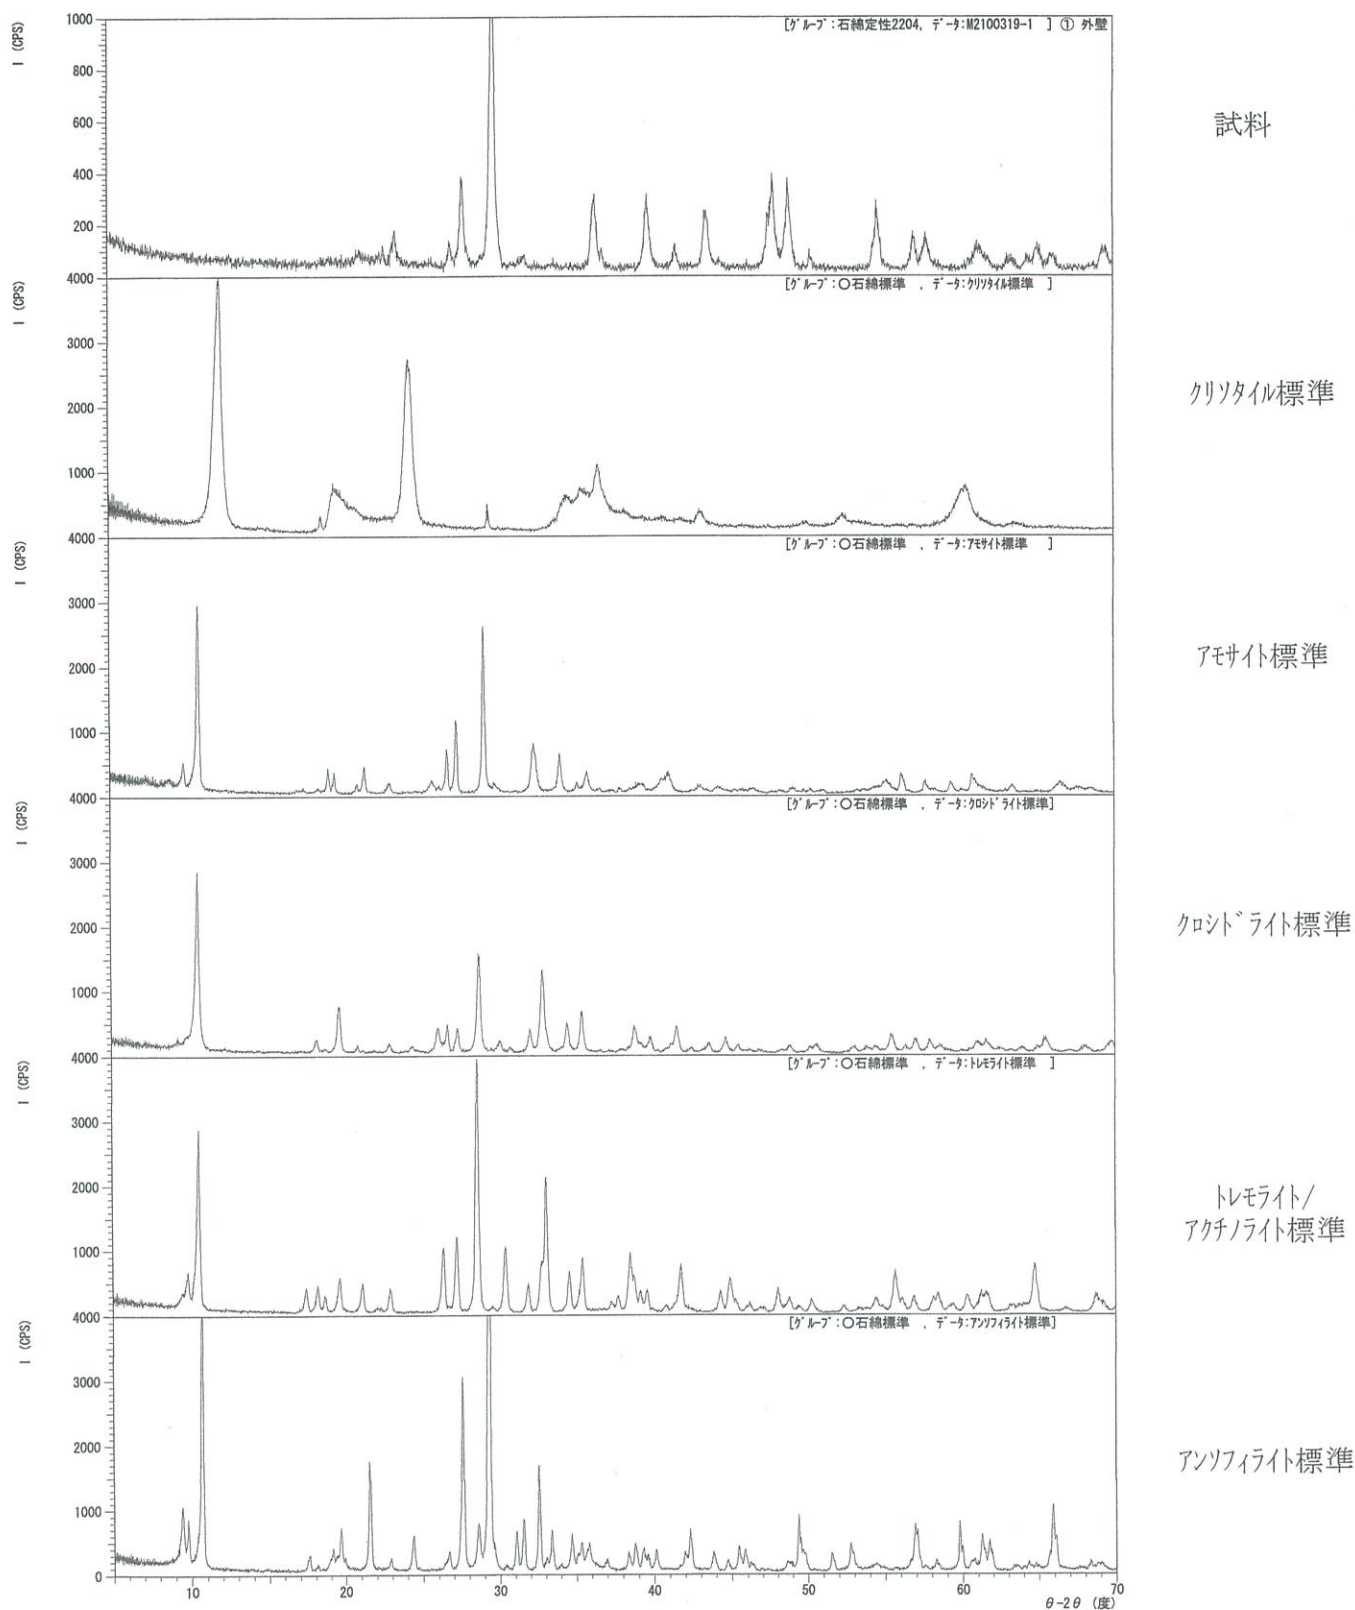
試料名: ①本館棟 外壁仕上げ材・下地材

結果 石綿の回折線ピークは確認されなかった。

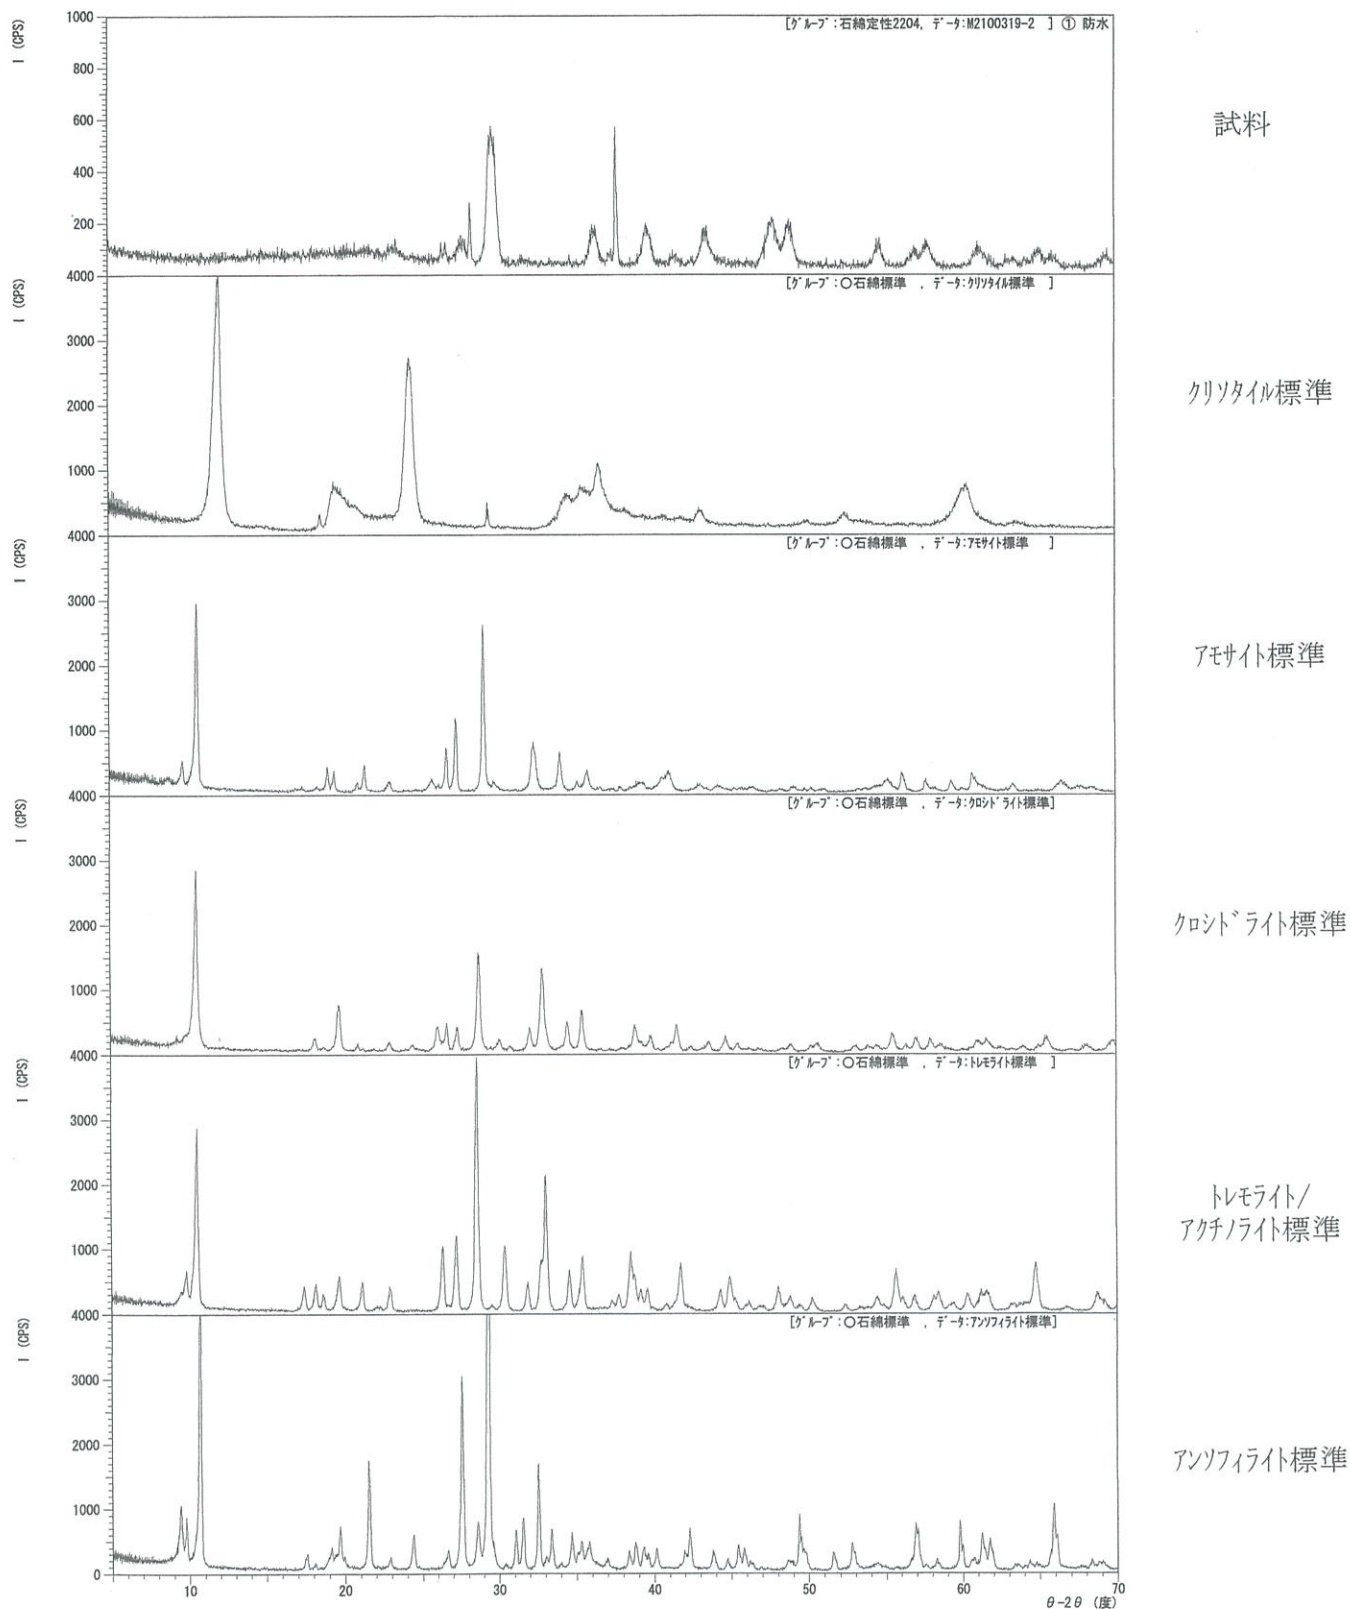
試料名： ①本館棟 屋上アスファルト防水

結果 石綿の回折線ピークは確認されなかった。

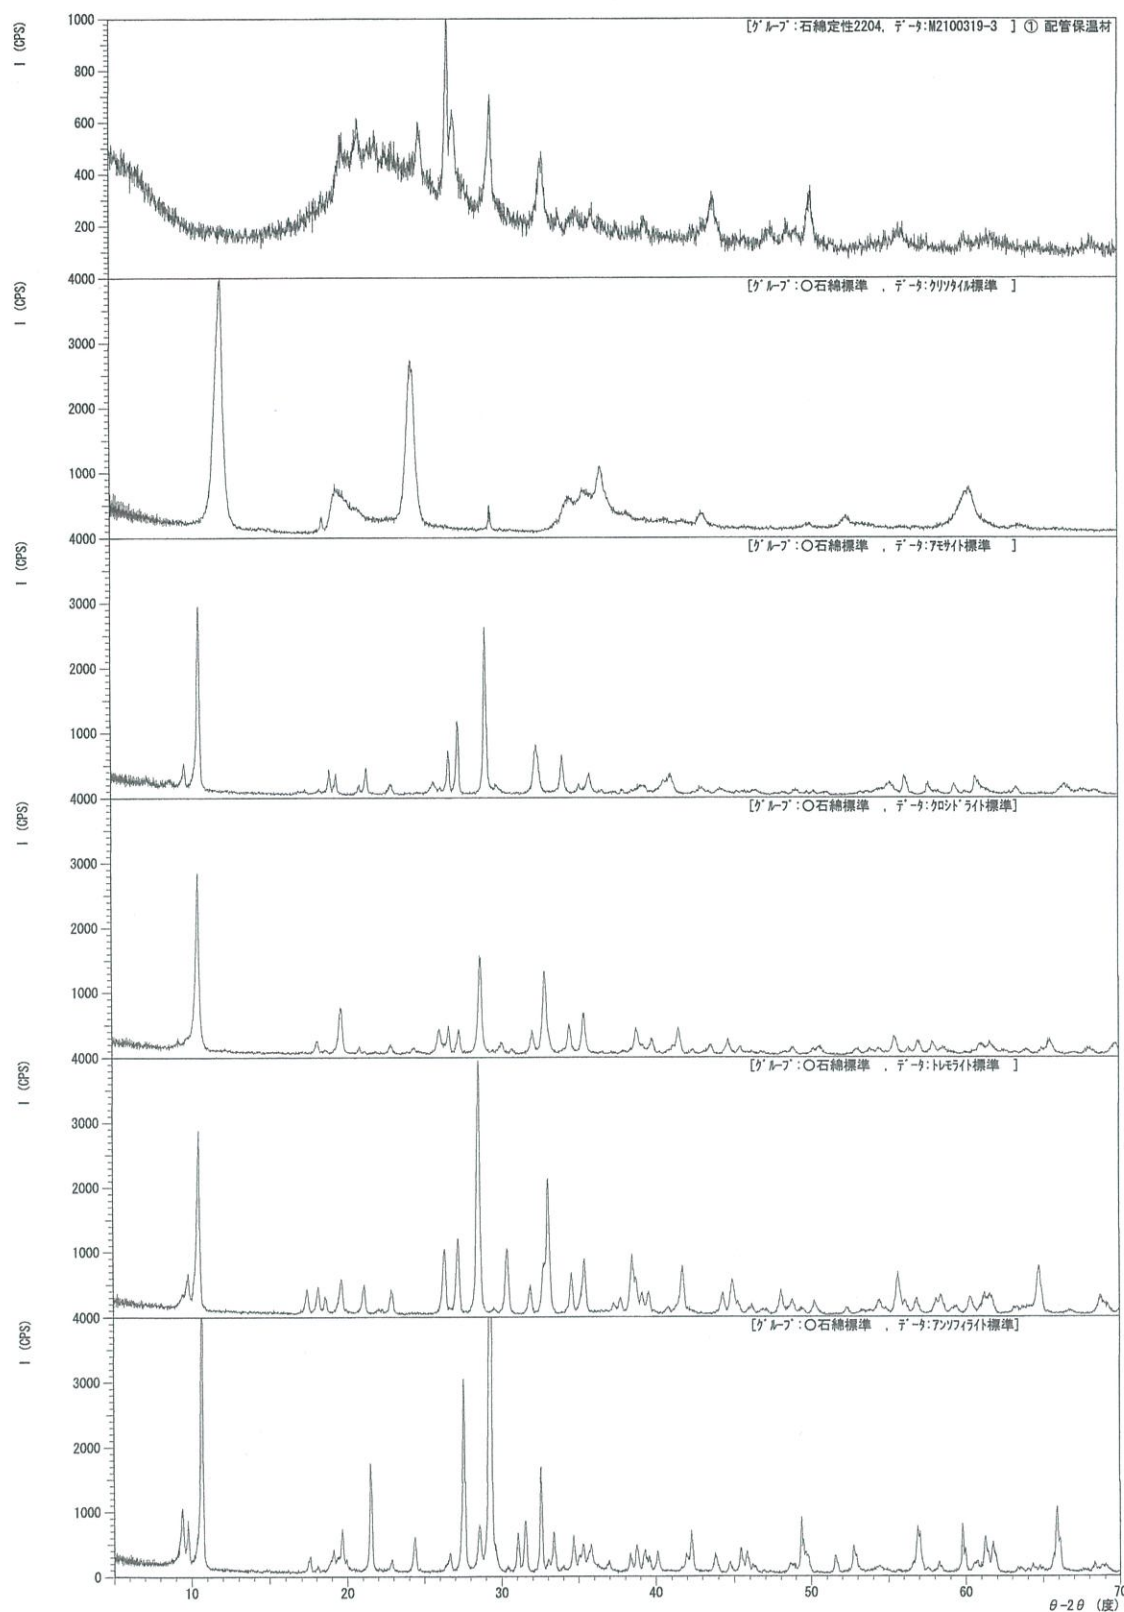
試料名： ①本館棟 設備配管保温材

結果 石綿の回折線ピークは確認されなかった。

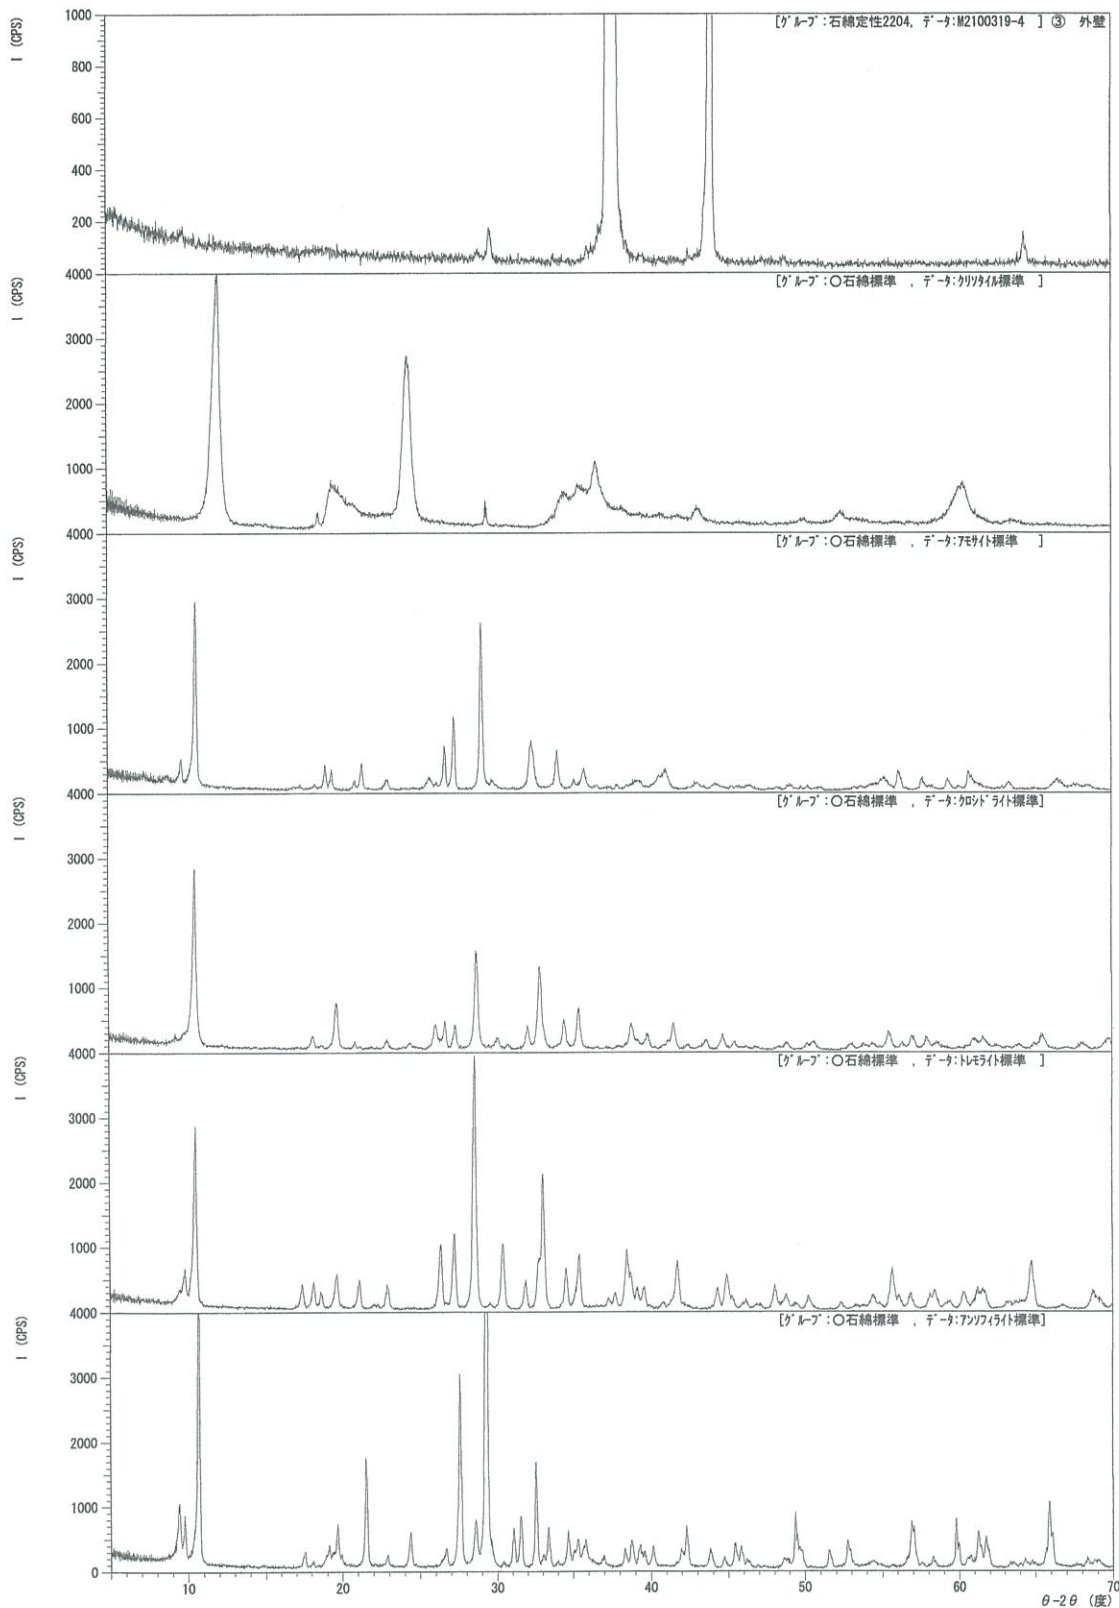
試料名: ③多目的ホール棟 外壁仕上げ材・下地材

結果 石綿の回折線ピークは確認されなかった。

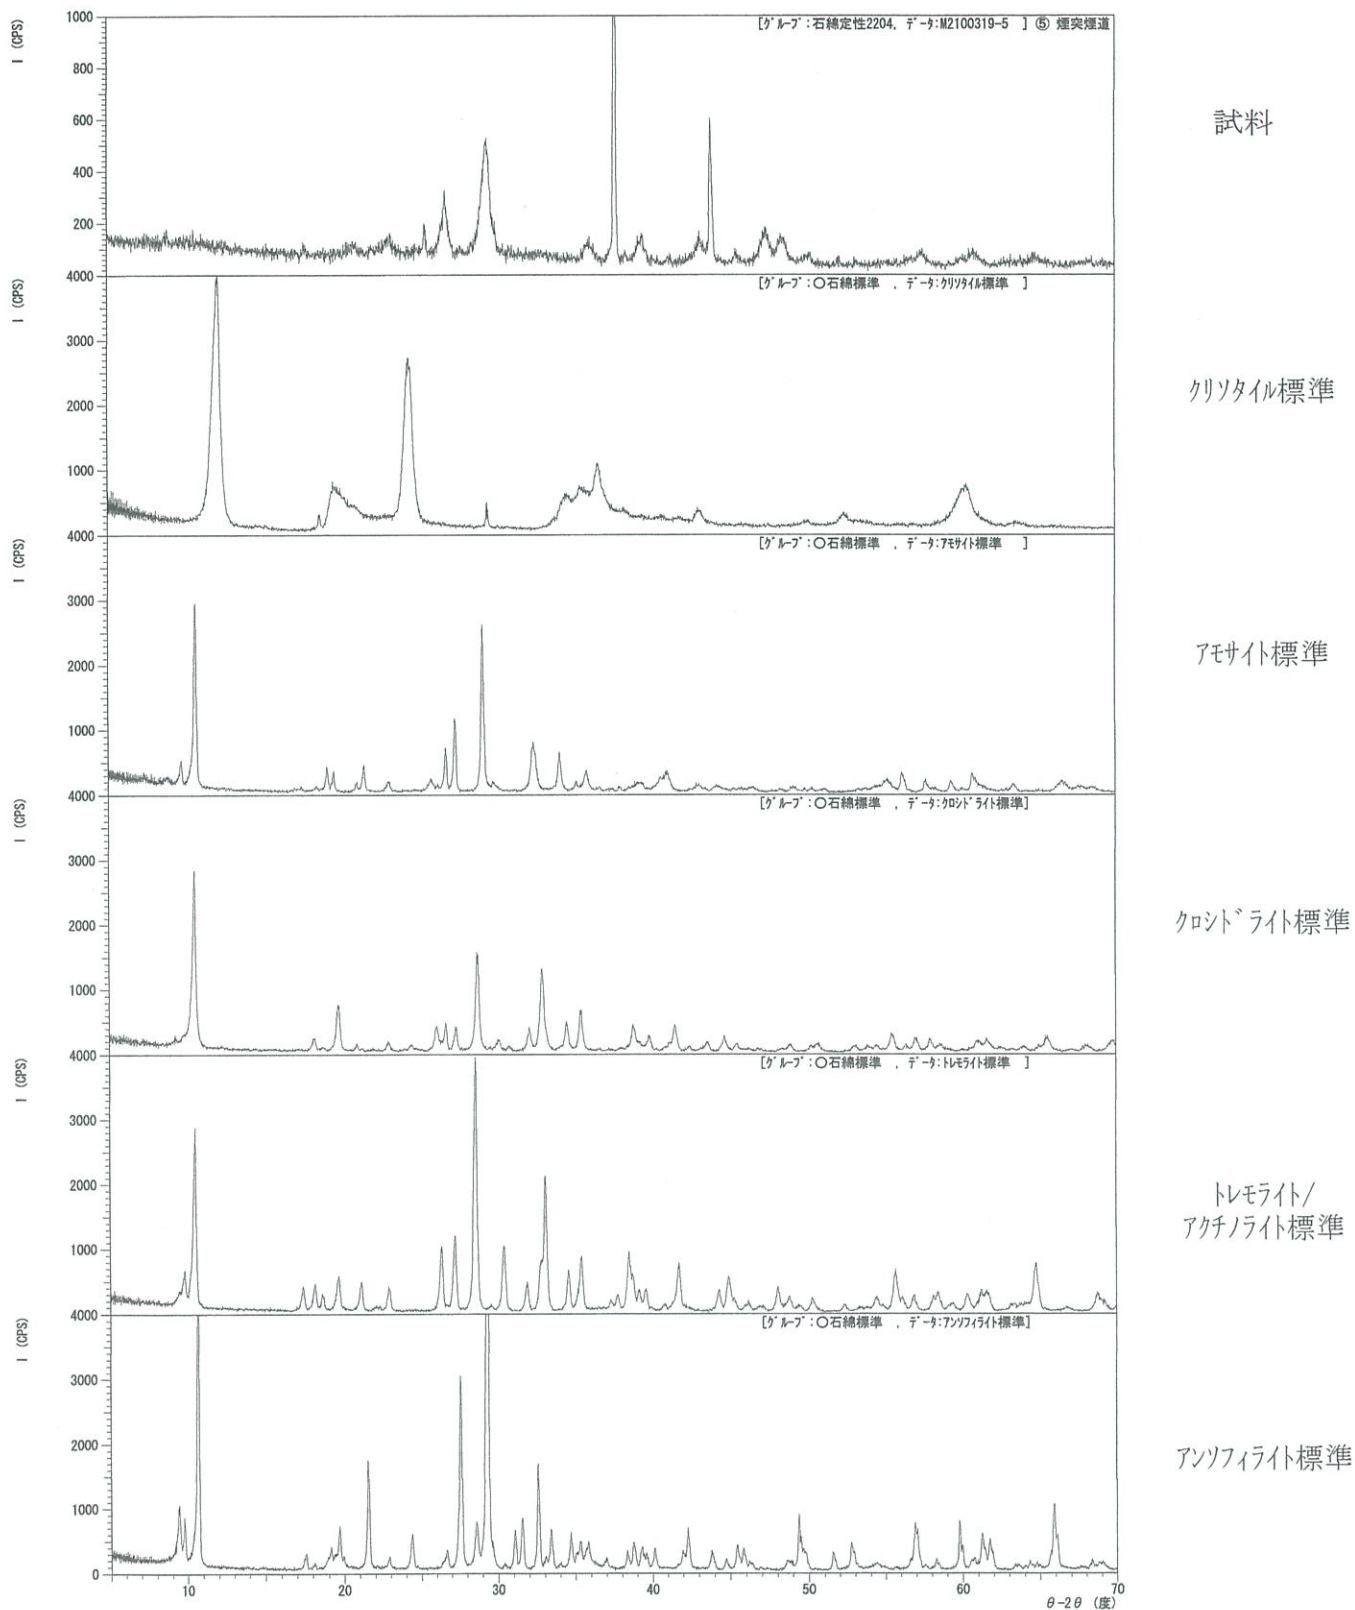
試料名: ⑤浴室棟 煙突・煙道

結果 石綿の回折線ピークは確認されなかった。

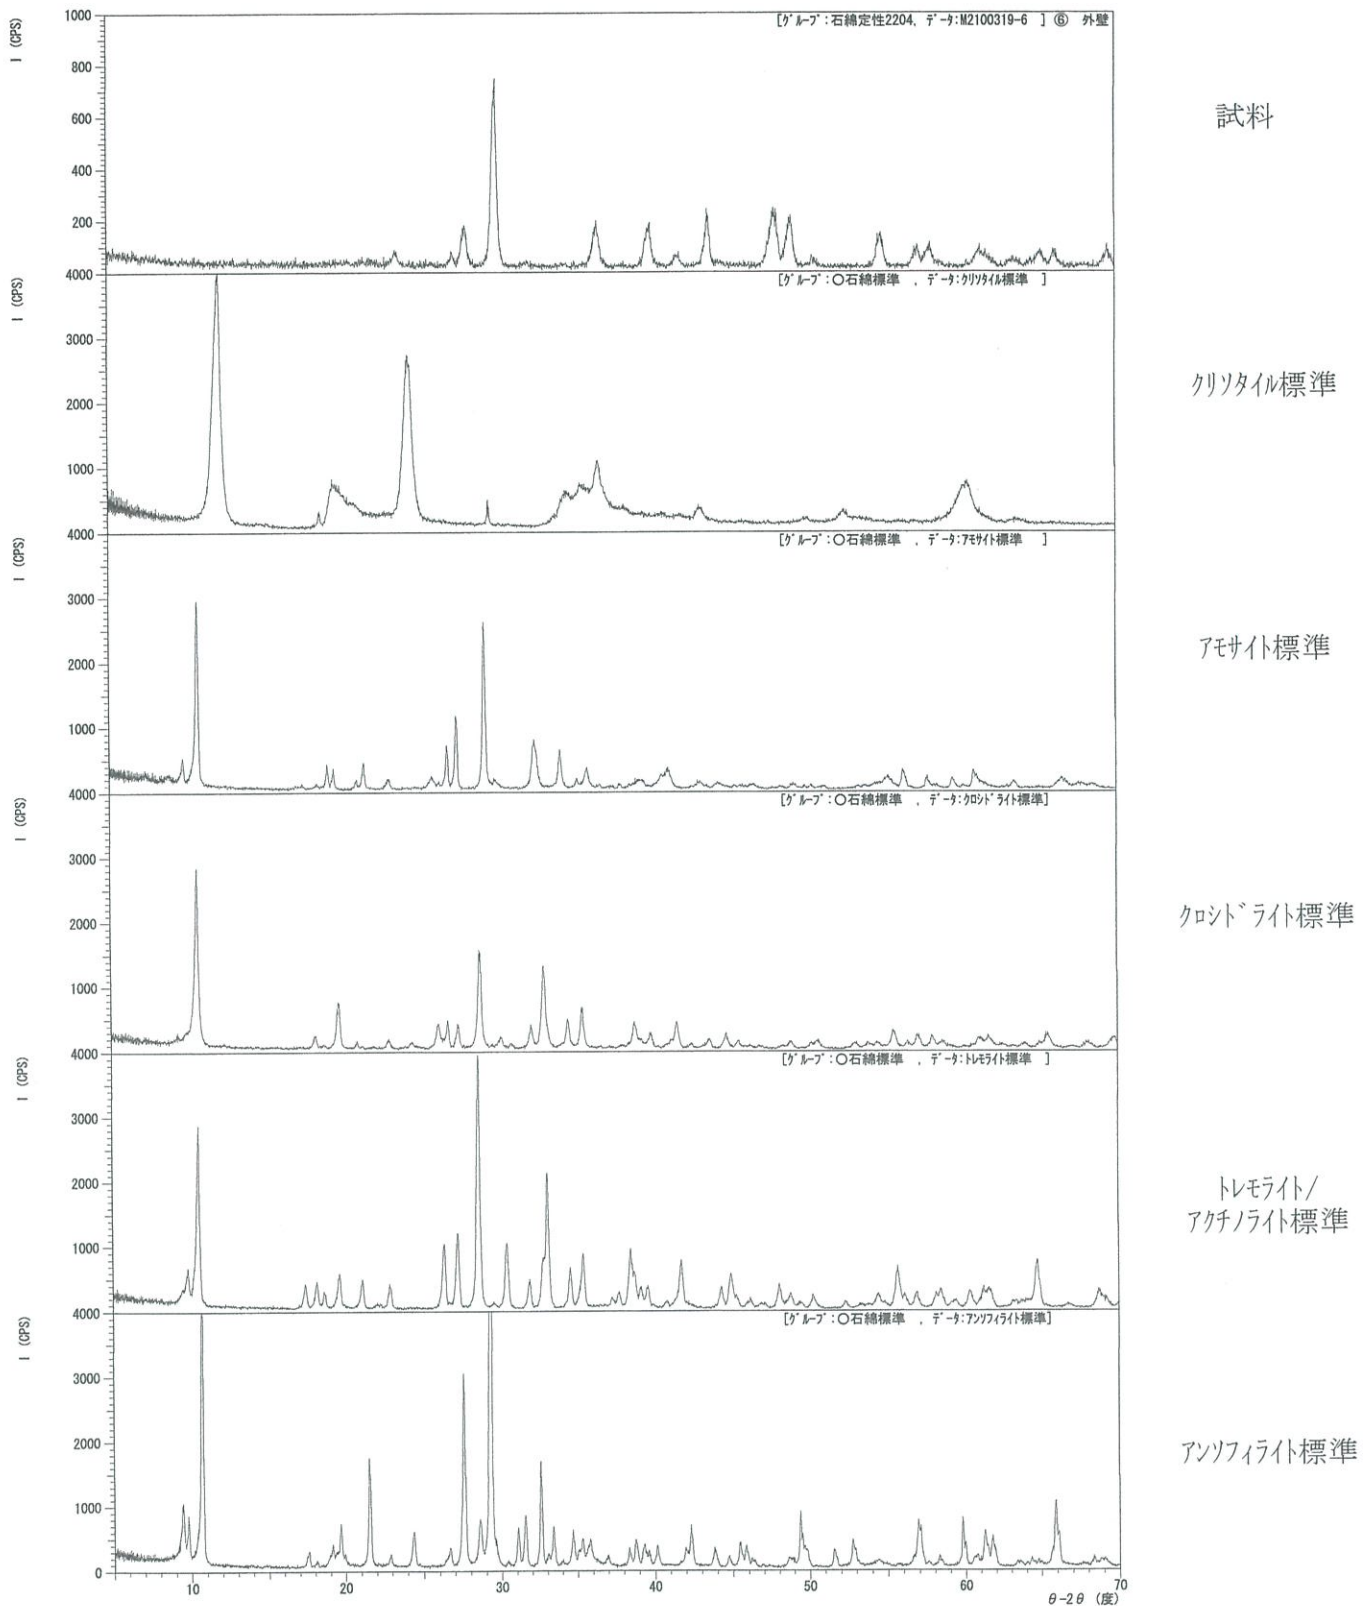
試料名： ⑥研修棟・渡り廊下棟 外壁仕上材・下地材

結果 石綿の回折線ピークは確認されなかった。

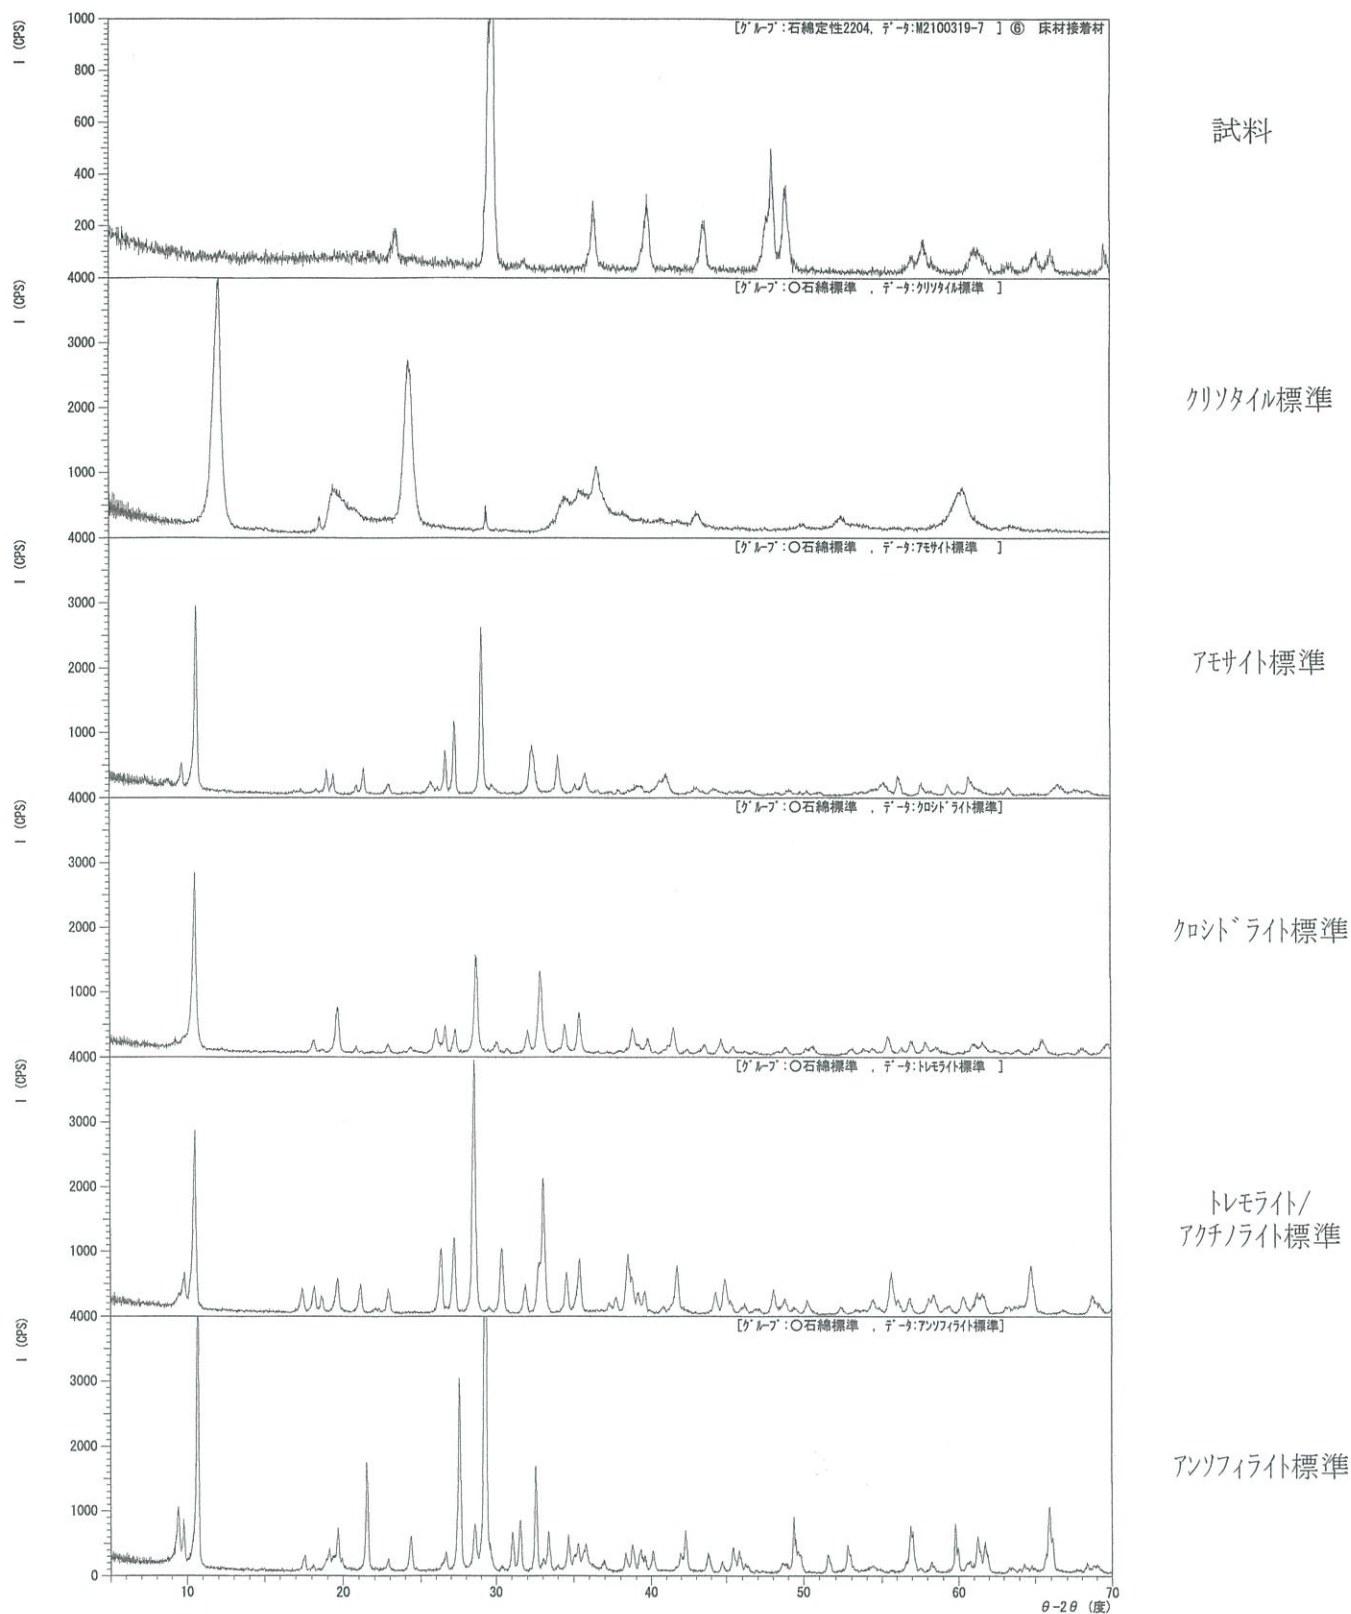
試料名： ⑥研修棟・渡り廊下棟 内装床材、接着剤

結果 石綿の回折線ピークは確認されなかった。

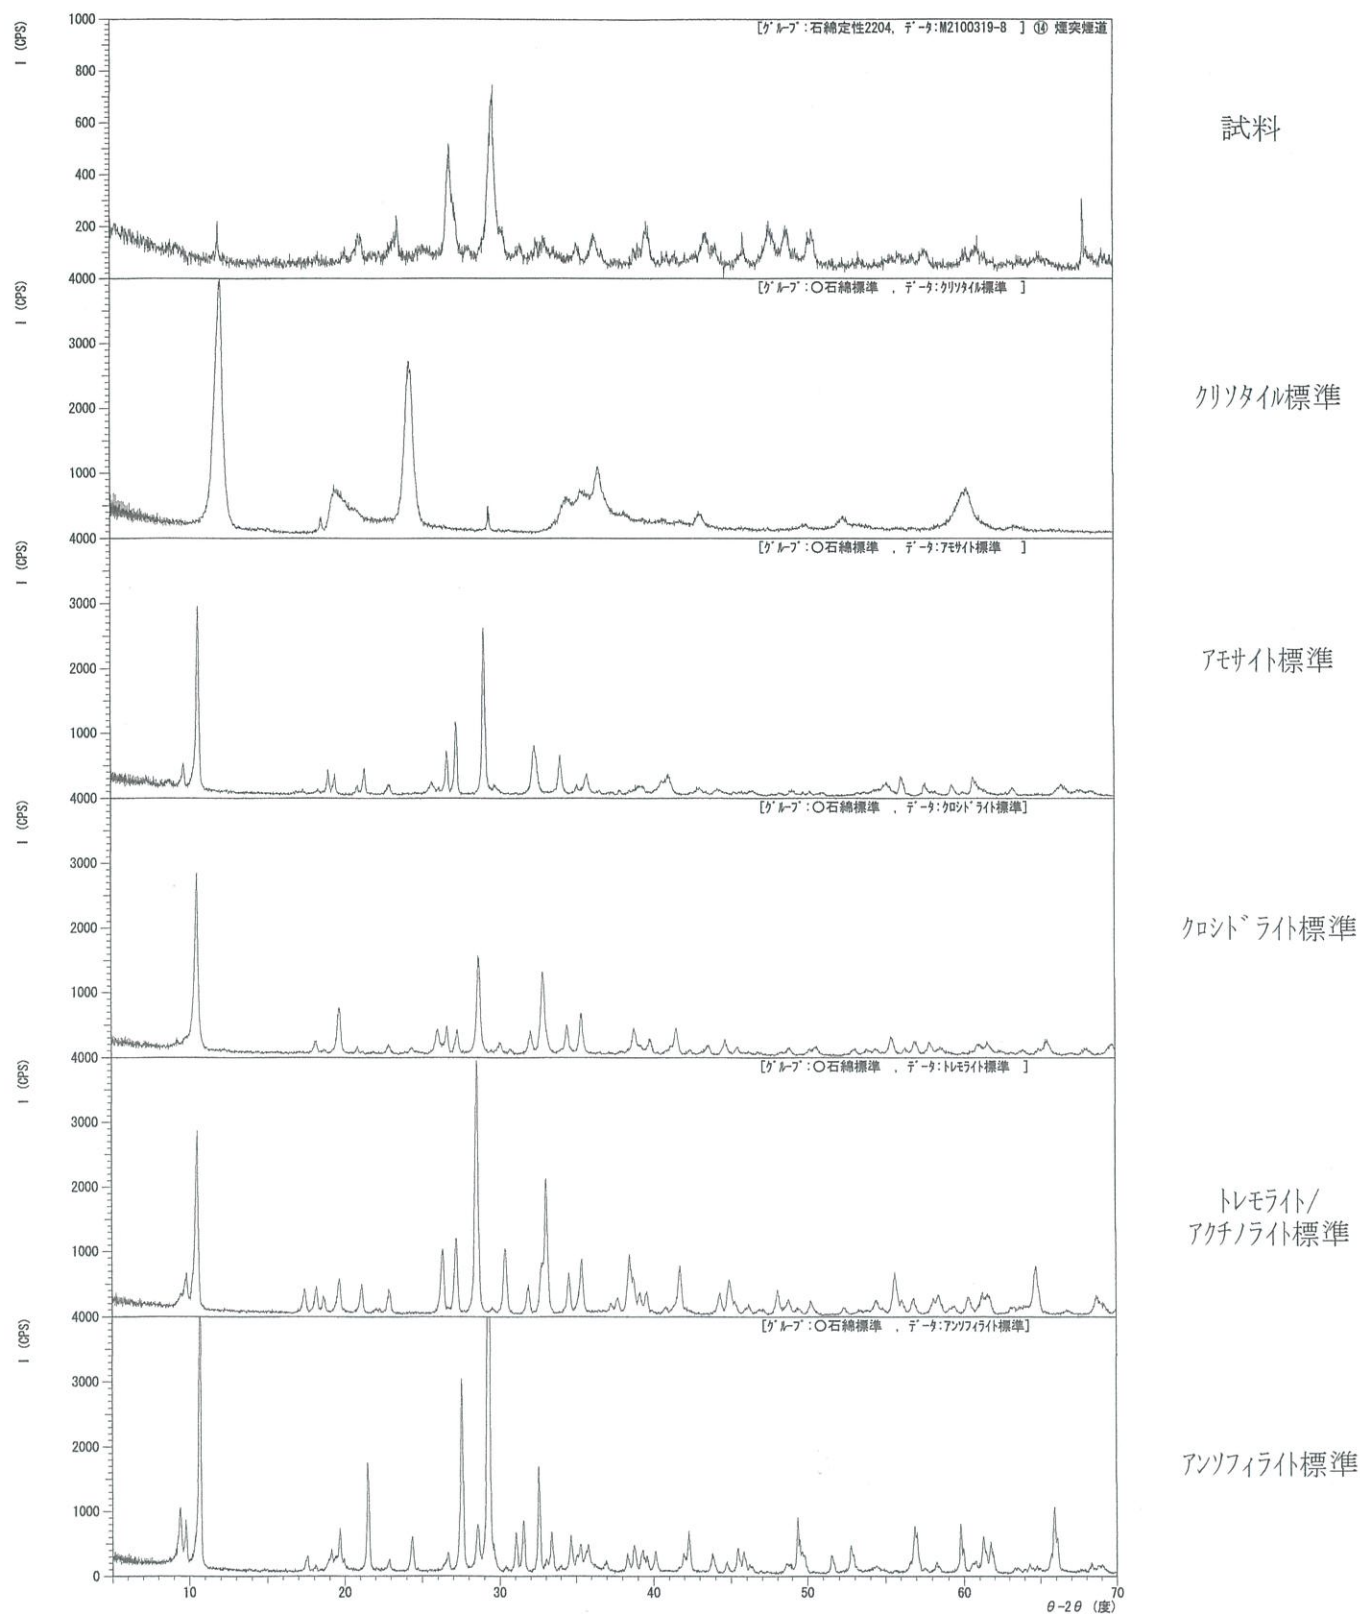
試料名： ⑭機械室棟 煙突・煙道

結果 石綿の回折線ピークは確認されなかった。
