# 分析結果報告書

報告書番号M2100320

倉敷市 殿

業務名 : 山陽ハイツ健康管理棟ほかアスベスト含有調査

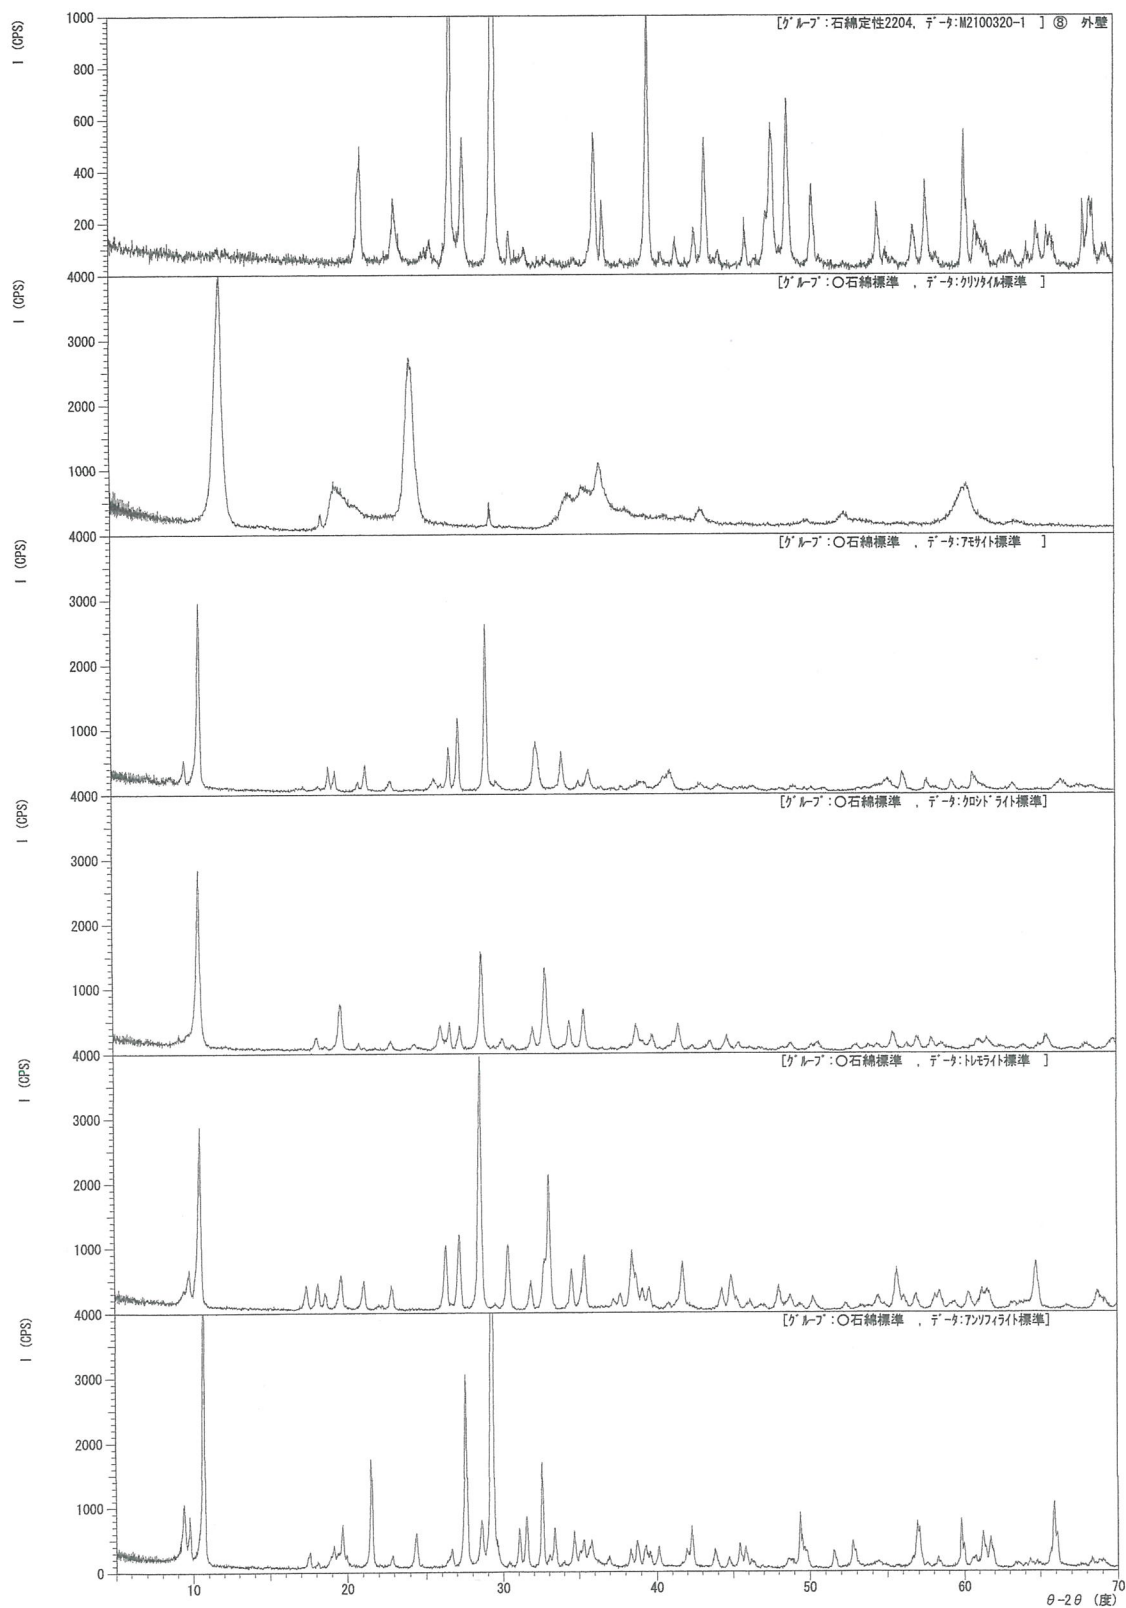
試料名： ⑧健康管理棟 外壁仕上げ材・下地材

結果 石綿の回折線ピークは確認されなかった。

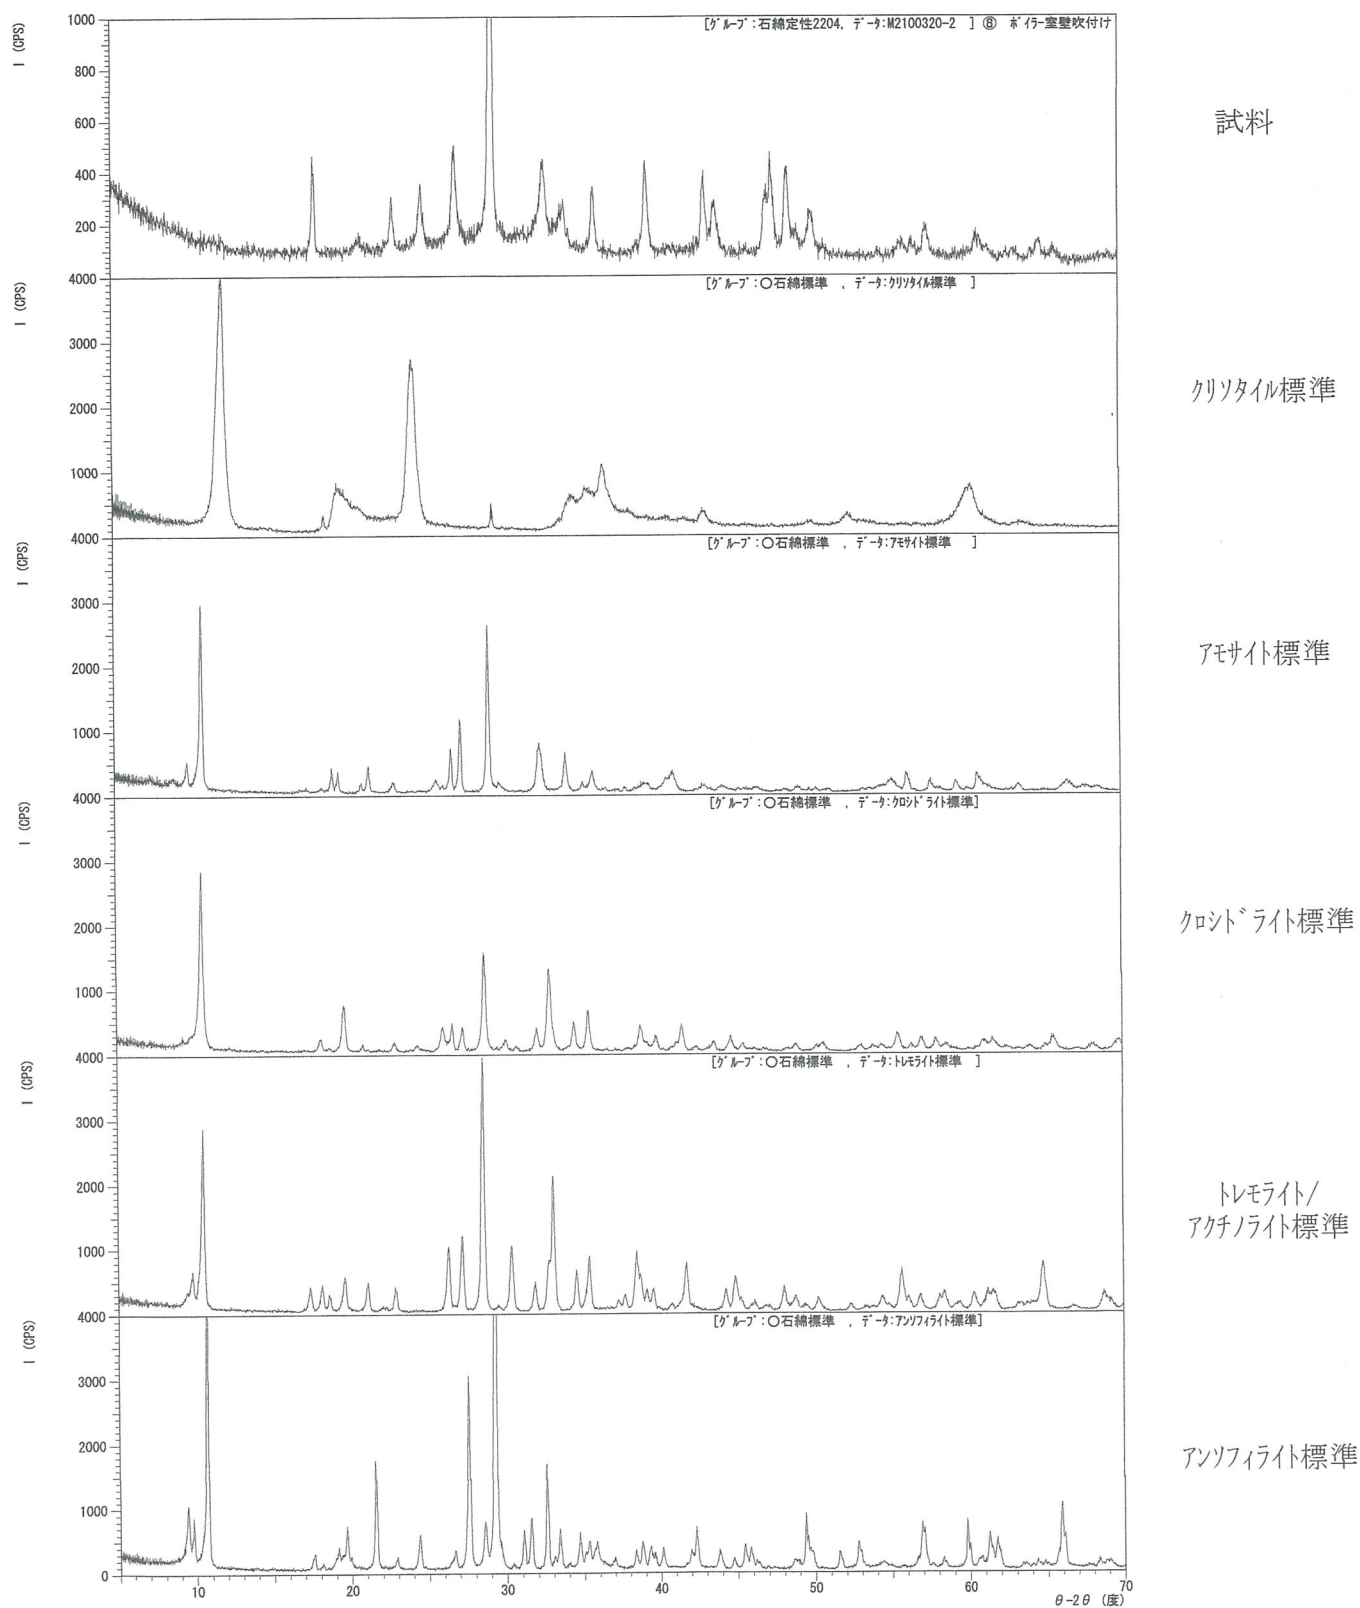
試料名： ⑧健康管理棟 ボイラー室 壁吹付け

結果 石綿の回折線ピークは確認されなかった。

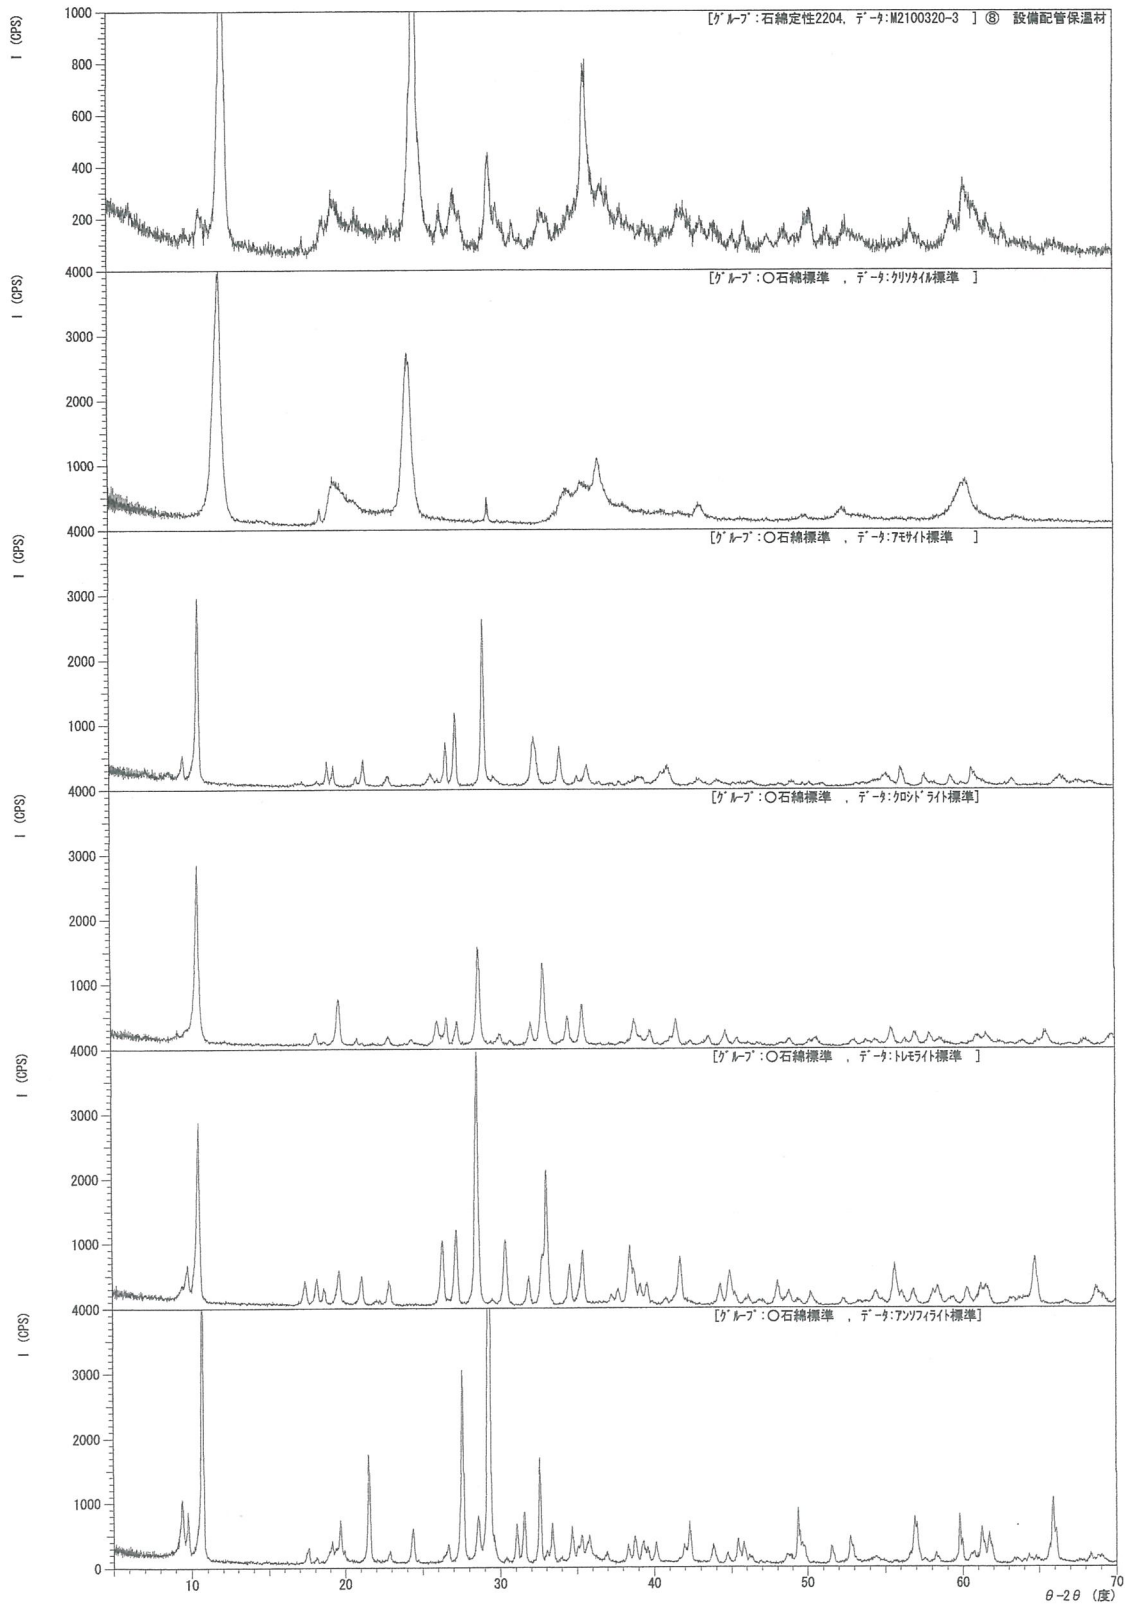
試料名： ⑧健康管理棟 ボイラー室 設備配管保温材

結果 クリソタイル(白石綿)及びアモサイト(茶石綿)の回折ピークが確認された。

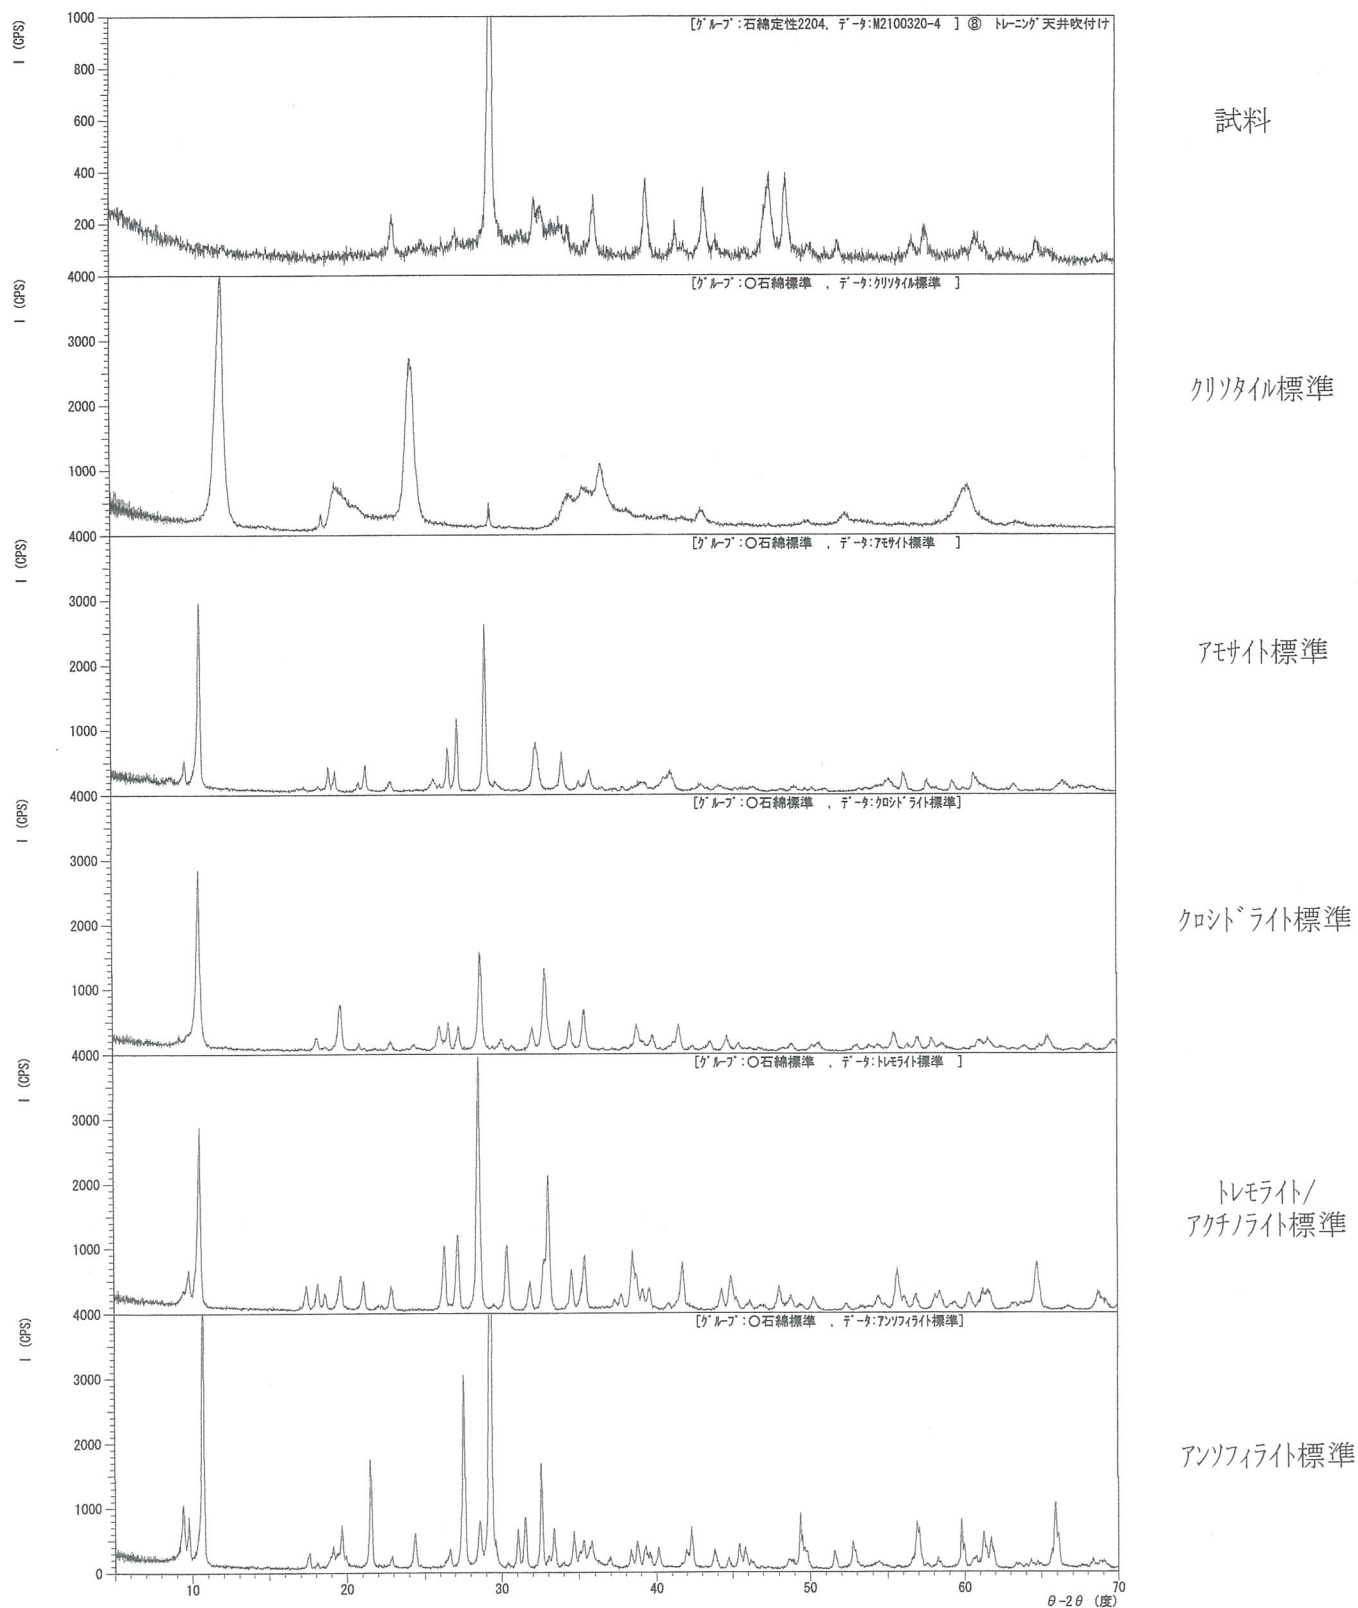
試料名: ⑧健康管理棟 トレーニングルーム 天井吹付け  
結果 石綿の回折線ピークは確認されなかった。

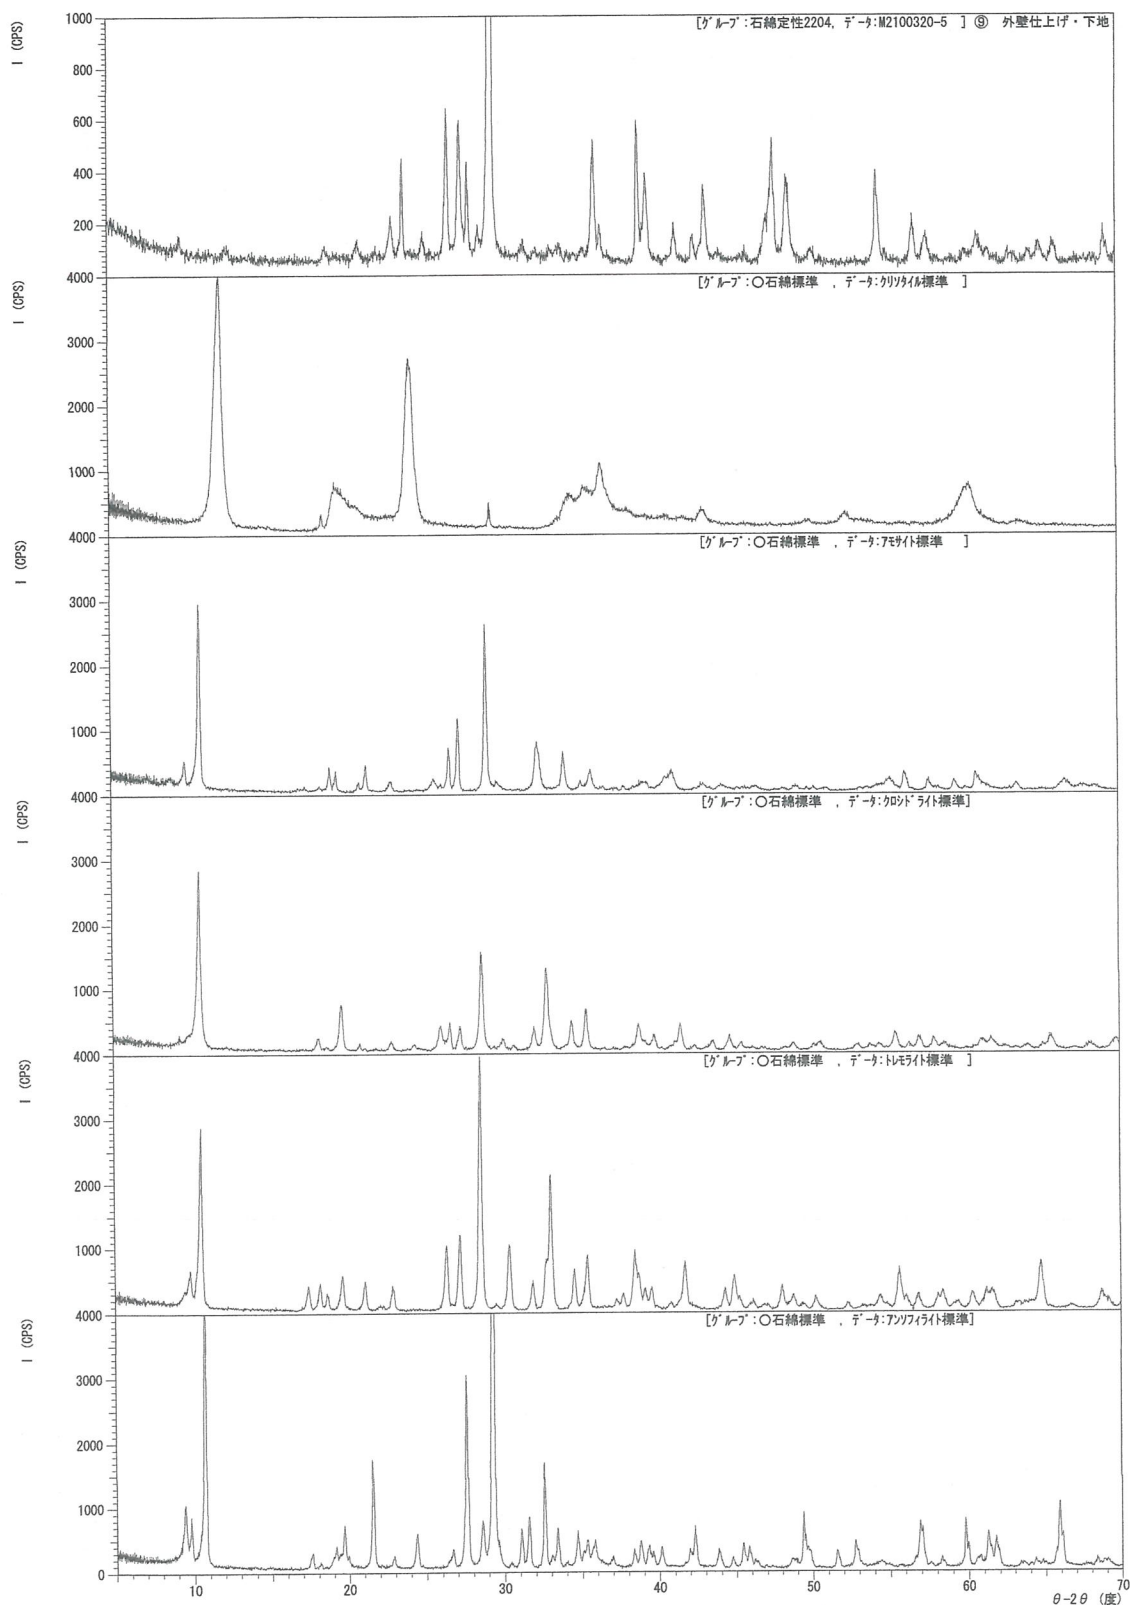
試料名: ⑨体育館棟 外壁仕上げ材・下地材

結果 石綿の回折線ピークは確認されなかった。

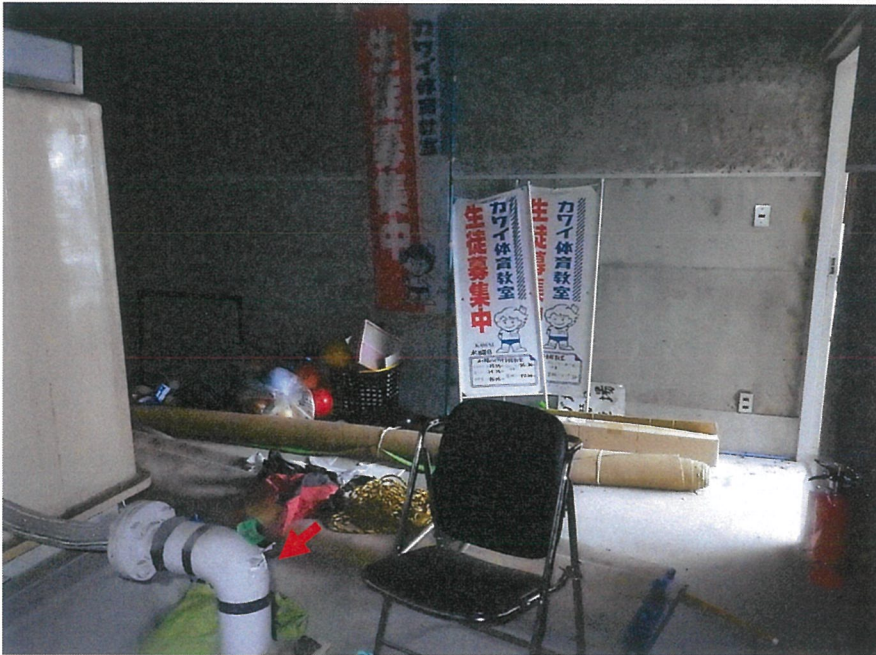
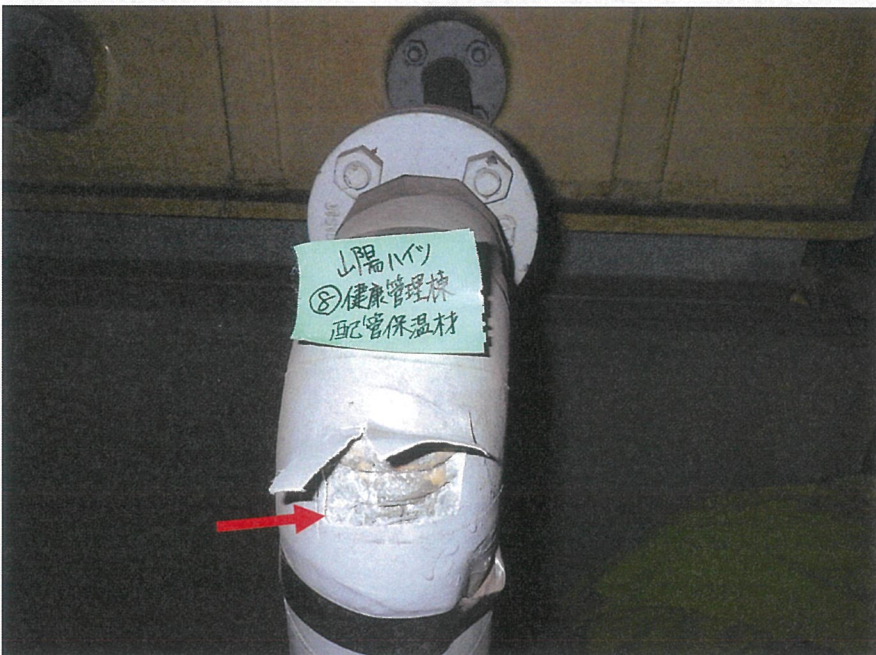
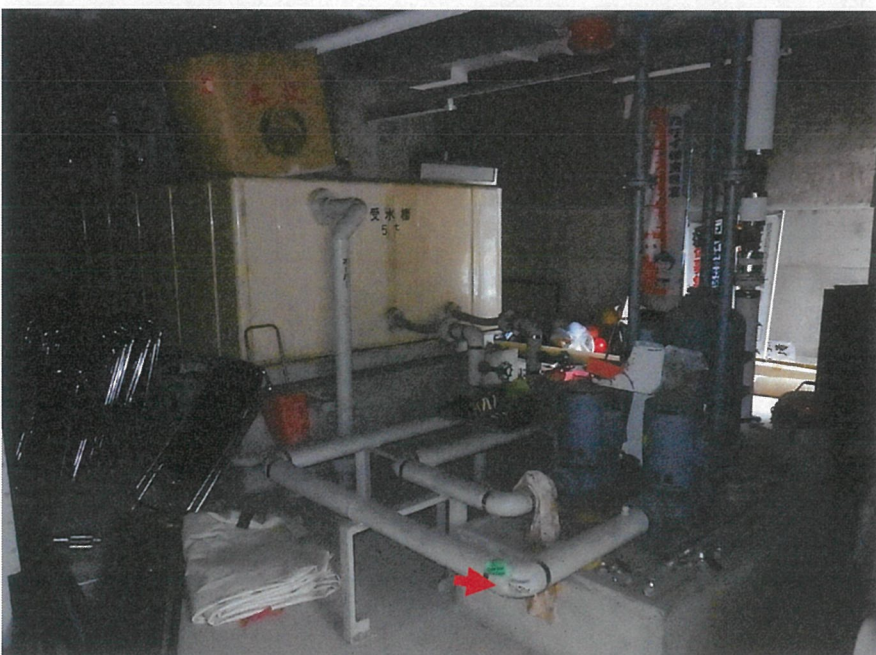
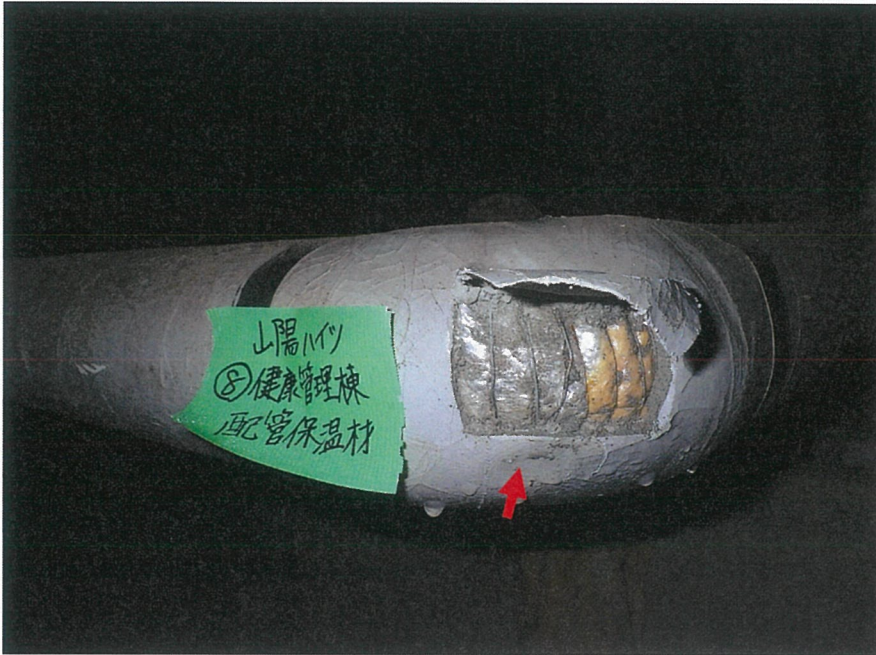
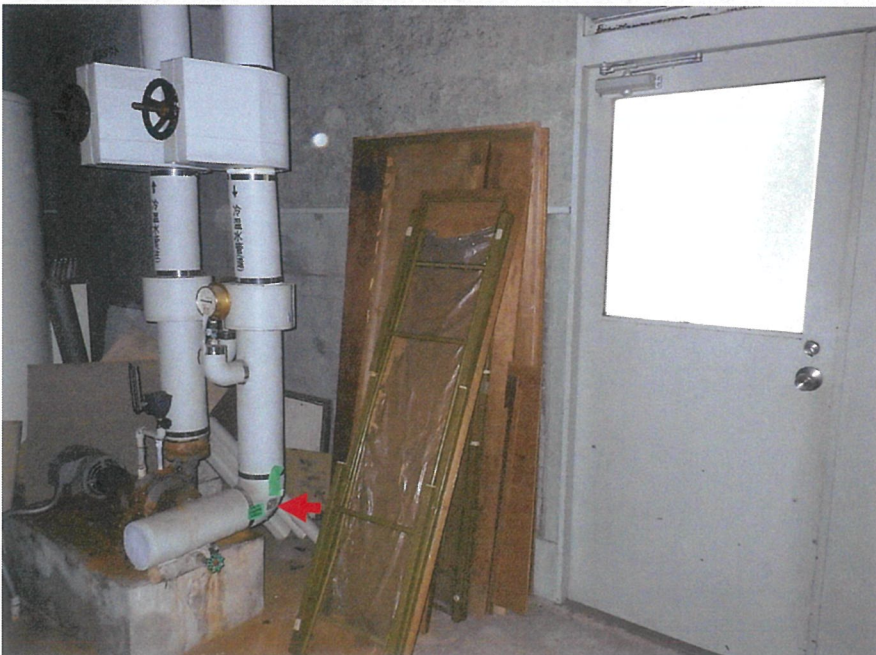
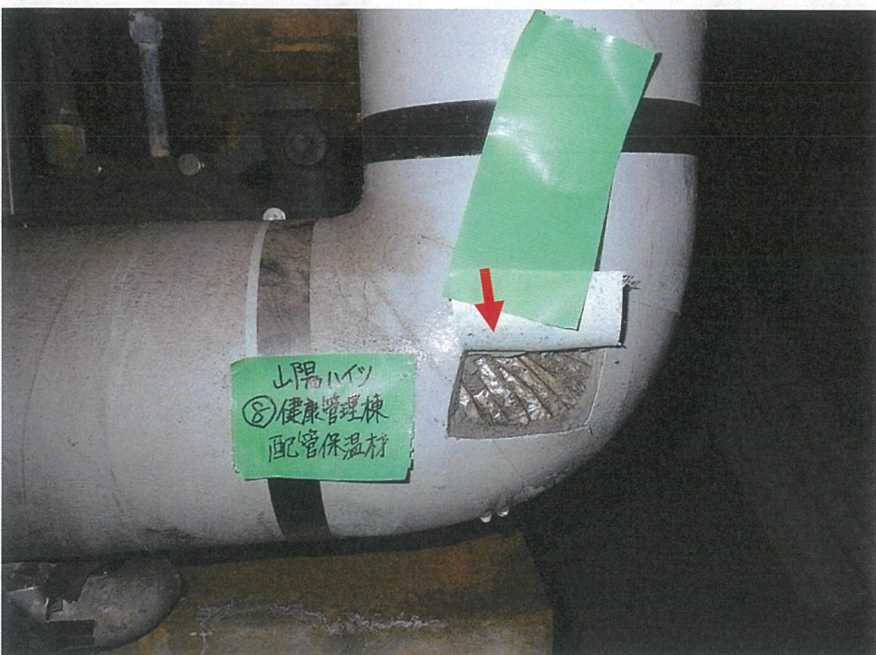
⑧健康管理棟 ボイラー室 設備配管保温材

分散染色分析法による定性分析の結果、浸液1.680、1.700において分散色を示す石綿繊維（アモサイト）が確認された。 3つの標本で計数した計3000粒子中に石綿繊維が4繊維以上認められた。
