# 東日本大震災の教訓に学ぶ

平成23年3月11日に発生した東日本大震災は、全壊建物が約13万棟、死者・行方不明者は1万8千人を超える未曾有の大災害でした。このような被害のうち、特に甚大な被害をもたらしたのは、津波によるものでした。

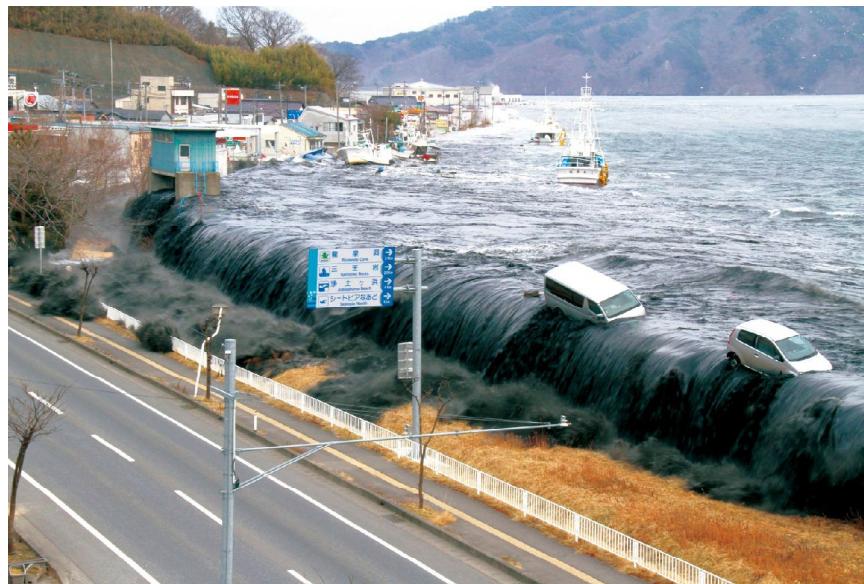
防潮堤を乗り越えて市街地に迫る津波:宮古市提供

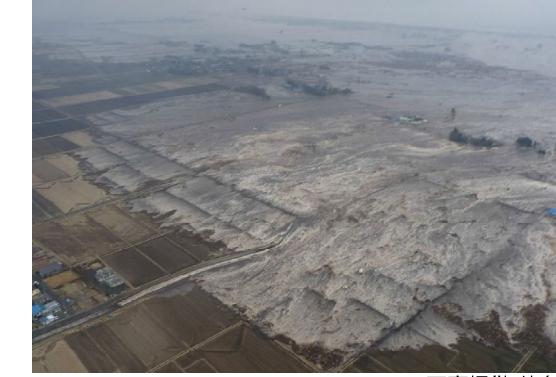
津波は、水深が浅くなると、波高が高くなるため、陸地に津波が駆け上がる現象(遡上)が生じます。津波の速さは、深海ではジェット機並みの速さです。陸地に近づくにつれ遅くなりますが、沿岸部でも短距離陸上選手並の速さで押し寄せるため、陸地を遡上した津波により、内陸にいた人も多くの方が逃げ遅れ、津波にのみ込まれました。また、水深が浅くなると津波高が高くなります。

### 陸地を遡上する津波

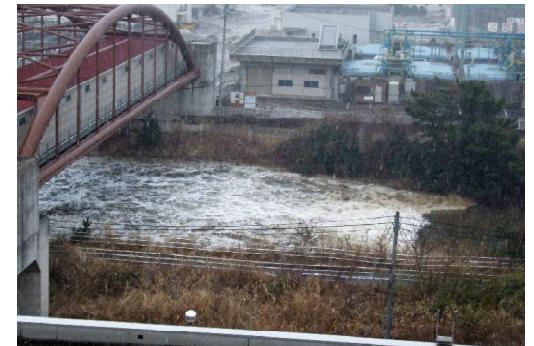
津波が河口から河川に流入すると、数km上流まで遡上することがあります。この河川遡上は、1mの津波高でも5kmは遡上すると言われ、東日本大震災では、利根川で約40km、北上川では約49kmまで津波が到達していたことが分かっています。

### 河川を遡上する津波

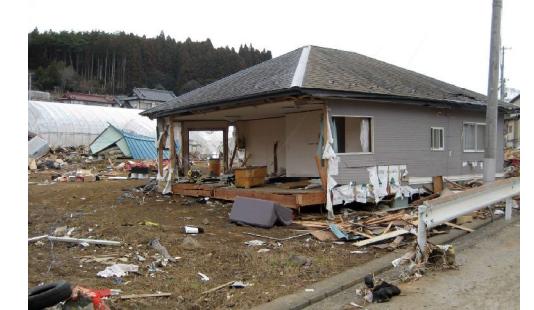
津波は、海面から海底までのすべての海水が一斉に移動するため、大きなエネルギーを持っています。そのため、津波高が2m程度の津波でも、木造家屋は全壊する場合があると言われています。東日本大震災においても、2m程度の津波高で、多くの木造建物の倒壊が確認されています。

### 津波で流され2階部分だけとなった家屋

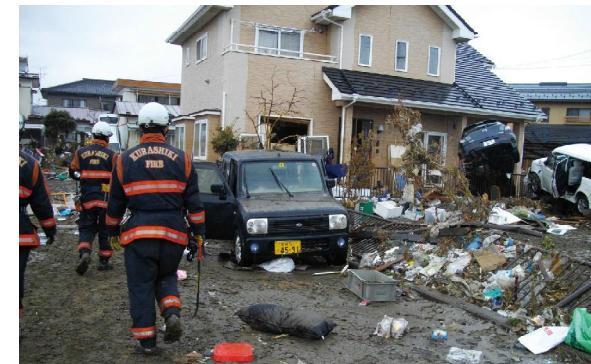
東日本大震災における津波災害では、いち早く避難するために、「車での避難」を行う人が多くいました。信号機の故障やがれきの影響などのためにかえって避難を遅らせる原因となり、多くの人が車ごと津波にのみ込まれました。また、東北地方は防潮堤など津波の対策施設が多く整備されており、「対策施設があるから安心だ」という過信から、避難を行わなかつた人が多くいました。これらは、被害を拡大させた要因の一つであったと言われています。

### 津波で流された車

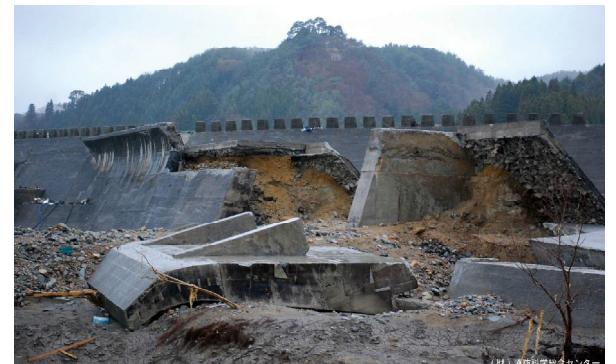
### 津波によって破壊された堤防
