## 6 一次仮置場の管理運営（事務委託を除く）

## 7 二次仮置場及び公費解体専用仮置場の管理運営

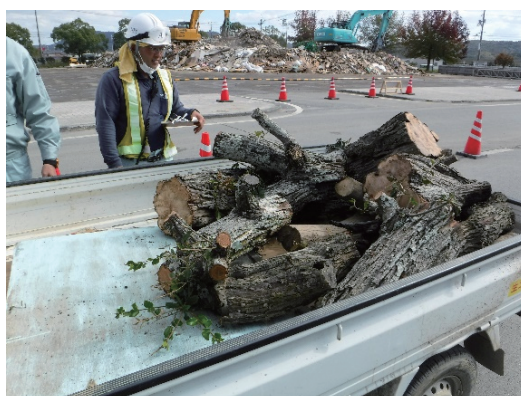
搬入時の受付

受付では搬入物を確認するとともに、被災された方には「り災証明」、ボランティアには「緊急災害対応」の提示を求め、便乗ごみの防止を図った。特別収集車両には「災害対応車両」を掲示し被災された方の搬入車両と区別した。また、玉島E地区フラワーフィールドでは、市が交付した「特別搬入証」の提示を求め、産業廃棄物の不正投棄や便乗ごみの防止に努めた（第3節7参照）。

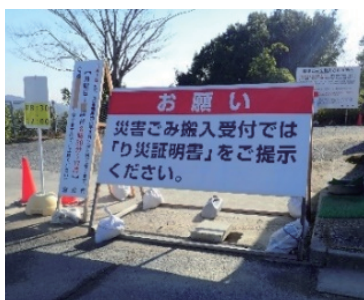
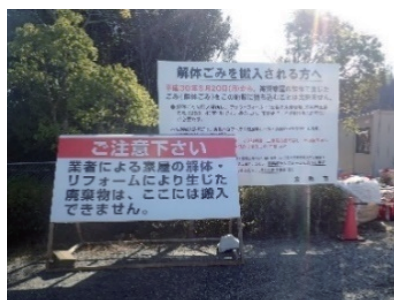
受付で設置した看板

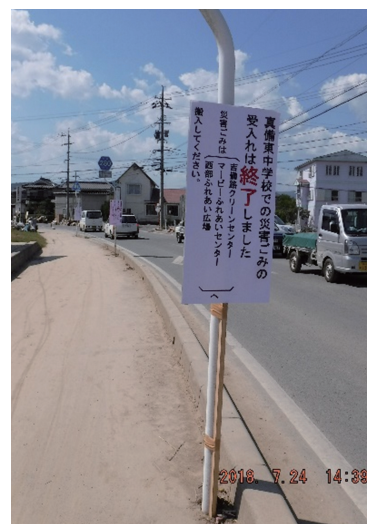
受け入れ終了の看板

仮置場の容量確保のため、自衛隊などの搬出車両が渋滞を避けて出入りできるように配慮したが、被災された方のごみ出しが急激に増加したことにより度々容量不足に陥り、搬出のため一時的に閉鎖せざるを得なかった仮置場も出てきた。開設中の仮置場は広報車やホームページ、広報紙等で周知したが、口コミにより閉鎖した仮置場に持ち込む方も多く、出入口で開設中の仮置場を案内した。

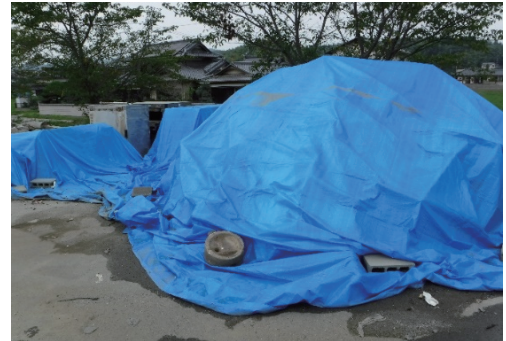
太陽光パネルも発火の恐れがあるため、他の廃棄物と距離を置き、直射日光や雨水が当たらないようにブルーシートを被せるなどの対策を施した。小型家電については、高く積み上げないように配慮した。

ブルーシートを被せた太陽光パネル

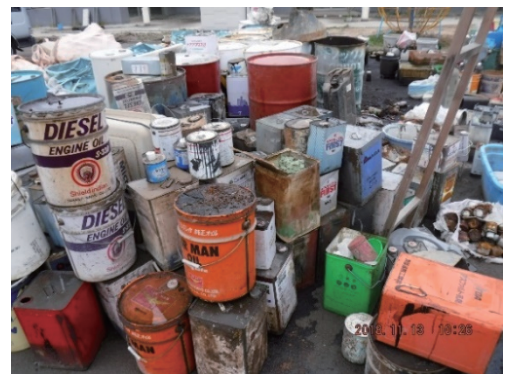
廃油や内容物不明なもの

内容物が不明なドラム缶や、廃油、廃酸・廃アルカリ、ボンベ、消火器等は他の廃棄物の近くに置くと破裂や火災の恐れがあったため、距離を置いて保管し、定期的に見視確認した。

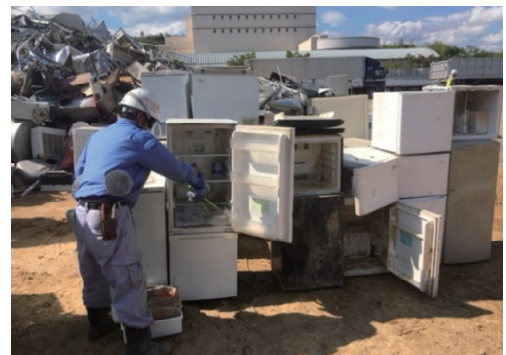
冷蔵庫内の洗浄

冷蔵庫や米保管庫は、中身が入った状態で搬入されたものが多く、内容物が腐敗して強烈な悪臭が発生した。放置すると悪臭だけでなく害虫も発生するため、搬出前に内部を洗浄した。なお、洗浄とリサイクルシールの貼り付け、運搬はすべて指定業者に委託した。

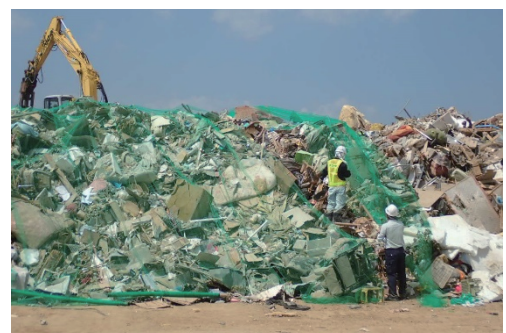
飛散防止のためネットを張る様子

台風が接近した際には受け入れを停止し、集積した災害廃棄物の全面にネットを張り飛散防止に努めた。

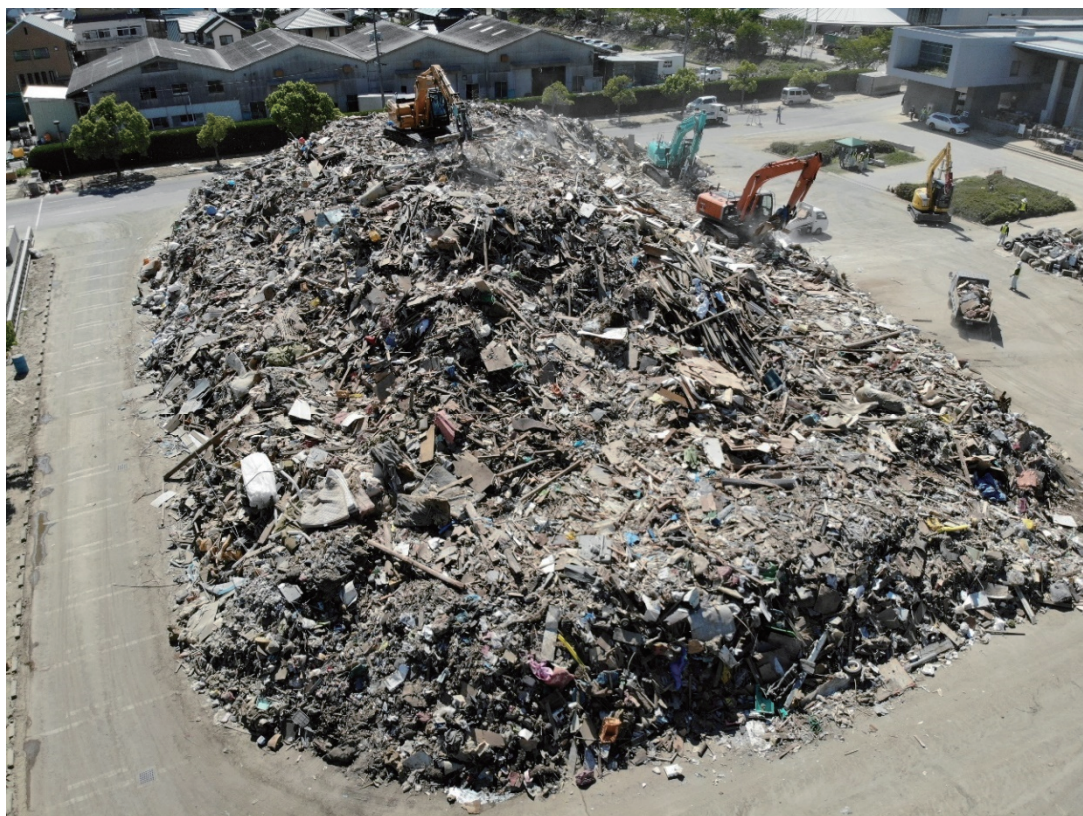
各職員に写真の重要性を周知し、デジタルカメラだけでなく個人のスマートフォンなども駆使し、発災直後から被災地の状況を可能な限り撮影した。また、ドローンやヘリコプターでの撮影も定期的に実施し、被災地や仮置場の状況把握に努めた。これらの写真は、発生量推計や災害等報告書の作成など、その後の方針決定や重要資料作成にも大きな助けとなった（第4章第1節参照）。

集積量の推計に使用したドローン写真（8月8日マービーふれあいセンター）

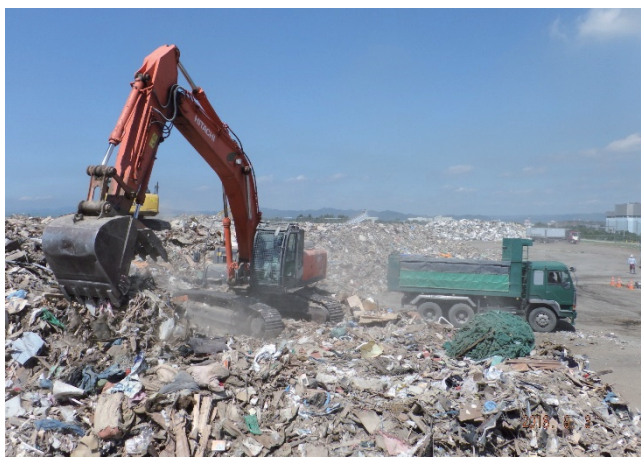
### 二次仮置場への搬入の様子

玉島 E 地区フラワーフィールド及び  
二次仮置場には計量器を設置し、計量  
システムにより搬出入量の管理を行っ  
た。

ただし、二次仮置場については開設当初に計量器を設置する余裕がなく、開設後に設置し、平成 31 年 1 月 31 日から計量を開始した。

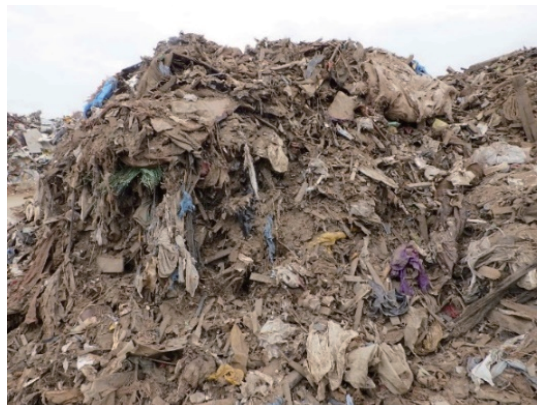
二次仮置場に集積された混合廃棄物

二次仮置場には、被災地内外の一次仮置場から膨大な量の災害廃棄物を受け入れた。二次仮置場に集積した混合廃棄物には様々な物質が含まれていたが、畳や木くずなど有機物の発酵熱や金属の酸化熱により温度が上昇し、火災の懸念が生じた事例が発生した。

そこで、対策として区画割りと高さ制限を行うとともに、温度モニタリングシステムの導入、人による温度測定、警備員による 24 時間 365 日常駐といった体制をとり、非常時に備えて消火器などの火災対策設備の設置や消火訓練を行うこととした。

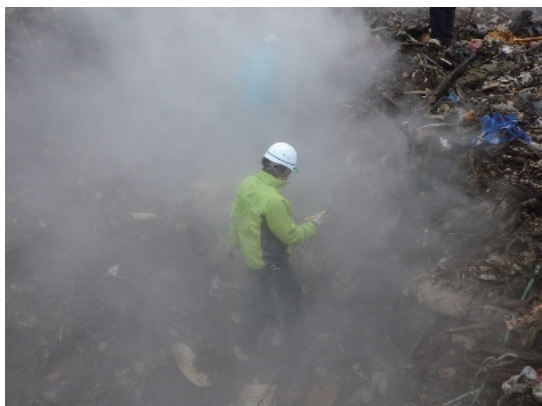
温度上昇により白煙が発生した様子

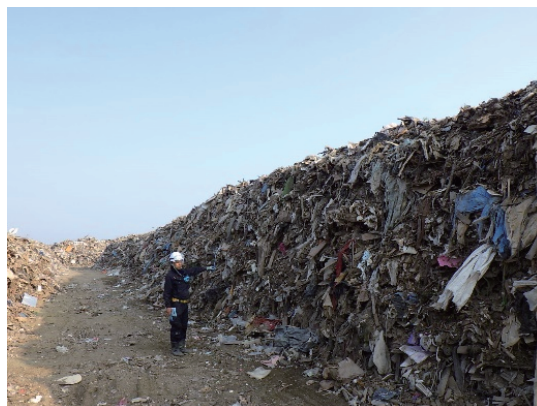
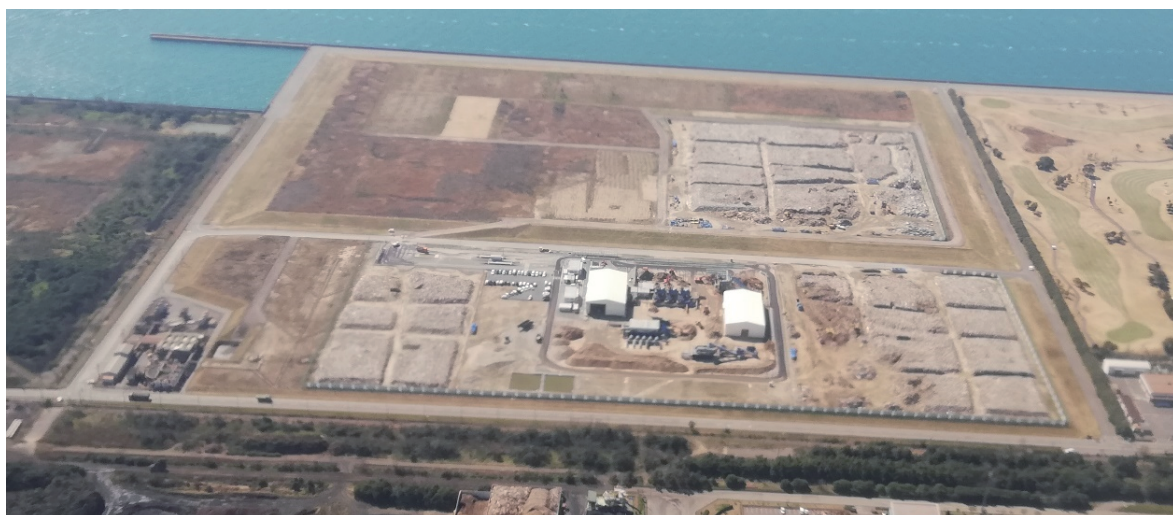
区画割り・高さ制限後

区画割り・高さ制限後（平成 31 年 3 月撮影）

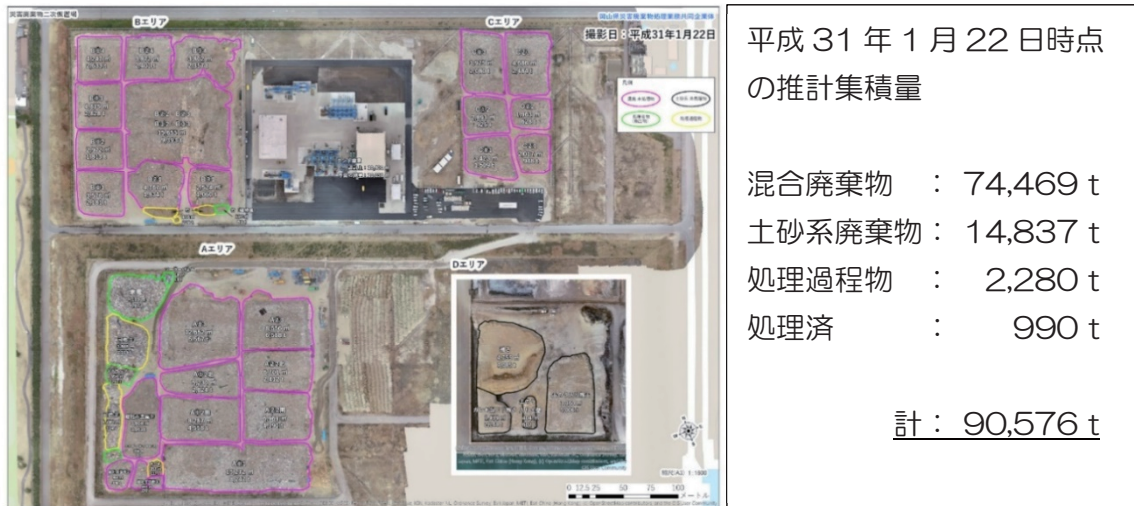
図 3.15 エリア別に測定・推計した集積量

二次仮置場の混合廃棄物は、そのほとんどが計量されずに持ち込まれたため正確な重量が分からなかった。そこで、ドローンによる体積調査と各エリアでの比重測定を行うことで重量ベースの集積量を算出し、その後の進捗管理に用いた。

ドローンで写真を撮影し、体積を測量した。初回を平成 31 年 1 月 22 日に実施し、災害廃棄物の処理完了まで概ね月 1 回のペースで測量した。ABCエリア（混合廃棄物）に 15 か所、Dエリア（土砂系）に 4 か所の“標定点”を設定し、その地点の測量を行い、ドローンによる写真撮影の後に座標を補正するために用いた。

この算出した比重とドローンにより計測した体積により、ドローン撮影時点での集積量（重量）を算出した。

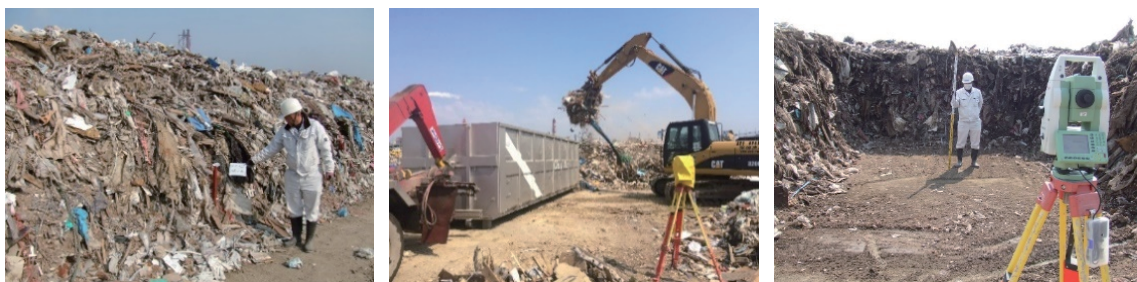
平成 31 年 3 月に二次仮置場ABCエリアの混合廃棄物 19 か所、Dエリアの土砂系 1 か所を測定した。廃棄物の性状等から場所を選定し、区画を切り抜き、その廃棄物の重量と切り抜いたエリアの体積を計測し算出した。

調査時の様子

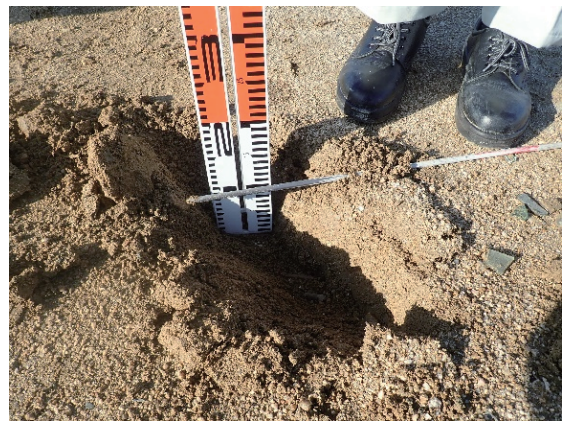
その他の仮置場については、復旧まで時間的余裕があったため、ごみが埋まっている深さを計測した後、入札により業者を決定した。

埋没した廃棄物の調査
