# 安全・安心な マンションのために

- 落ちる、転ぶ、滑る、をなくそう -

この冊子は、マンション管理組合の方向けに、マンション内での転倒や階段からの転落、高所からの落下という日常事故を予防することを目的として、国土技術政策総合研究所が運営する「建物事故予防ナレッジベース」※1 からマンションに関連する日常事故事例や対策を抜き出して、まとめたものです。

国土交通省 国土技術政策総合研究所

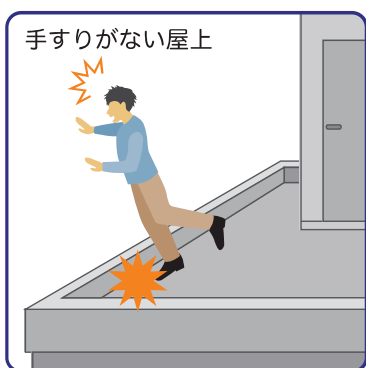
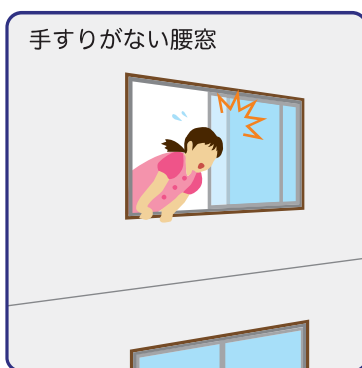
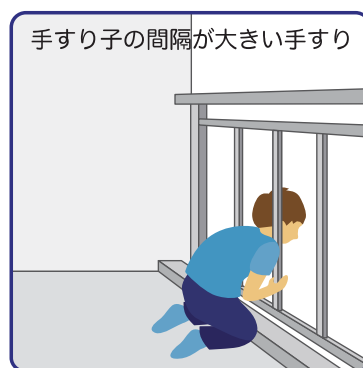
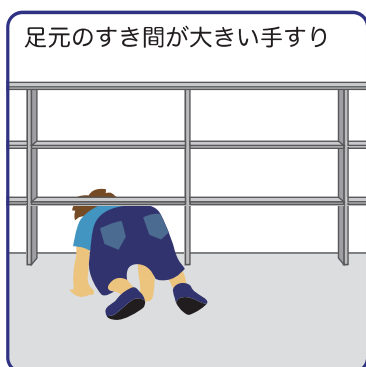
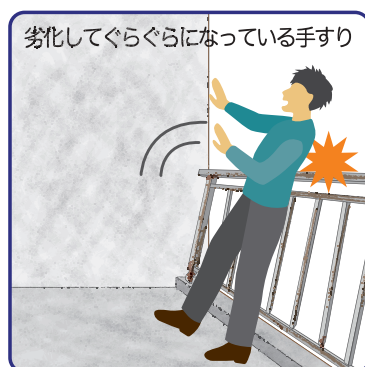
外廊下や階段、ベランダなどの高い所から落下する日常事故を防ぐには適切な手すりの設置が重要です。また、手すりがついていても手すり子の間隔が広いなど、その形状が適切でない場合、例えばすき間から人が落下することがあります。さらに、経年劣化により手すりの強度が落ちている場合には、人が寄りかかった際に手すりが外れ落下することもあります。手すりを目で見るだけでなく、実際に揺らしてしっかり取りついているかも含めて確認しましょう。

また、窓の網戸と一緒に落ちる日常事故事例もあります。窓の網戸には人の落下を防止する強度はありません。落下の危険がある窓には適切な手すりを必ず設けましょう。

- ▶ 住民が不定期に立ち入ることがある高い所には必ず落下防止の手すり（柵）を設置しましょう。
- ▶ 手すりにすき間がある場合は、そのすき間を塞ぎましょう。
- ▶ ぐらつきがある手すりは交換しましょう。
- ▶ 腰の高さに窓台がくる窓には落下防止の手すりを設けましょう。
- ▶ 住民が立ち入ることを想定していない場所は、立入禁止にしましょう。

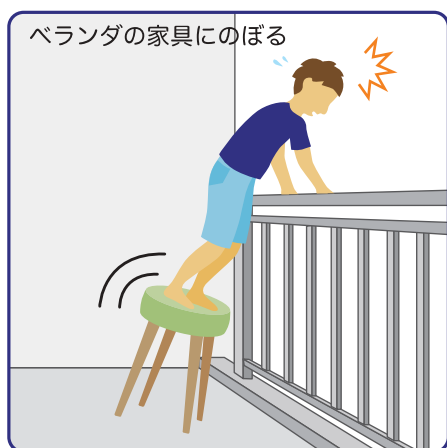
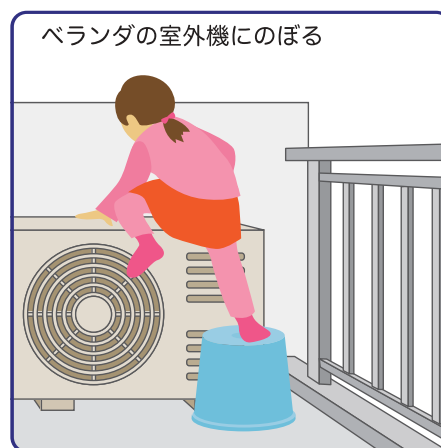
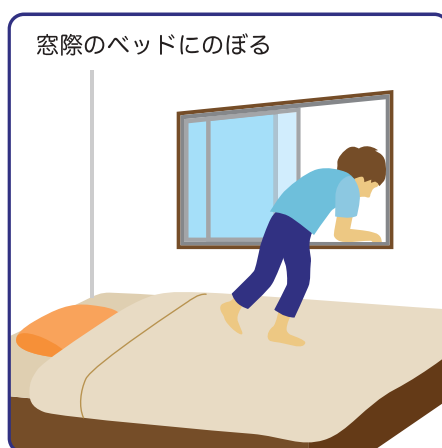
共用部の外廊下や外階段、各住戸のベランダに適切な手すりが設置されていても、その前に物が置かれていると、子どもがよじ登り手すりを乗り越え落下してしまいます。腰の高さに窓台がある窓の場合も同様です。

手すりの前や窓際に、台や物置、椅子、テーブル、ベッド等が置かれていないか確認しましょう。

- ▶ 共用部の外廊下や外階段に、物が置かれている場合には撤去しましょう。
- ▶ ベランダの手すり付近に物を置かないよう、住民にチラシや掲示板で注意喚起しましょう。
- ▶ 窓の近くに家具を配置することは避けましょう。

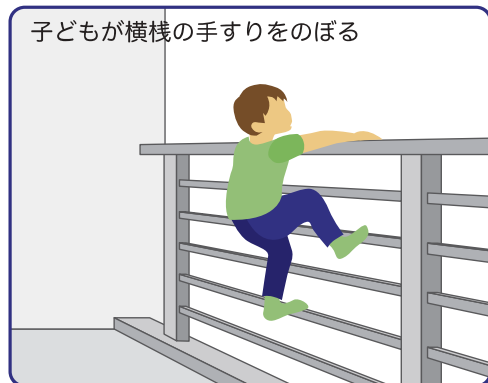
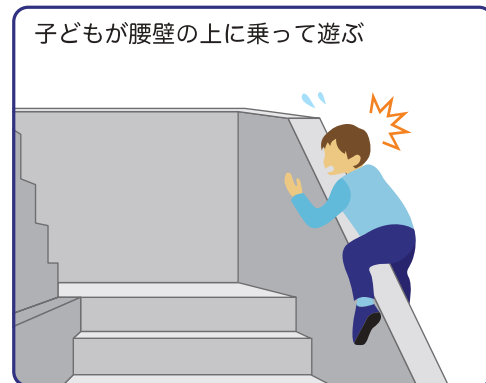
子どもは手すりや高い塀をよじ登ったり、乗り越えたりして遊ぶことがあります。特に小学校高学年から中高生の子どもには注意が必要です。子どもにとっては遊びのつもりでも一歩間違えば重大な事故につながりますので、事前に対策を行いしっかりと予防しましょう。

普段住民が使うことが少ない非常階段や屋上についても、立ち入らないように注意が必要です。

- ▶ 子どもが手すりを乗り越えて遊んでいるような場所がないか確認しましょう。
- ▶ そのような場所がある場合にはサインや貼り紙で遊ばないように注意喚起しましょう。
- ▶ 遊んでいる場面を目にした場合には注意しましょう。
- ▶ 手すりがよじ登りやすい形状をしている場合は、ネットを張るなどの応急対策をした上で、大規模修繕時などに形状の変更を検討しましょう。

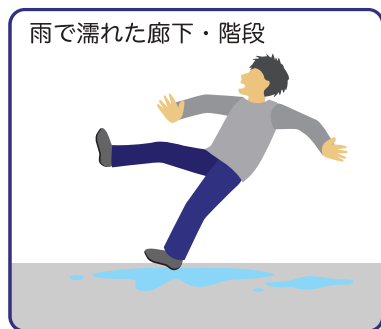
滑りやすい床では、転倒したり、階段から転落したりする可能性が非常に高くなります。滑る原因は床が滑りやすい材料（金属製、大理石などの石性、滑り止め加工のないタイルなど）である場合に加え、摩耗している場合や、雨に濡れる場合などがあります。特にスロープの場合は危険性が高くなります。

- ▶ 濡れやすい・滑りやすい場所を把握し、雨天時には拭いて乾燥させるなどの適切な管理をしましょう。
- ▶ 滑りやすい場所であることが分かるよう、コーンや注意書きなどで注意喚起をしましょう。
- ▶ 滑りやすい床面は、大規模修繕の際などに滑りにくい素材への変更を検討しましょう。

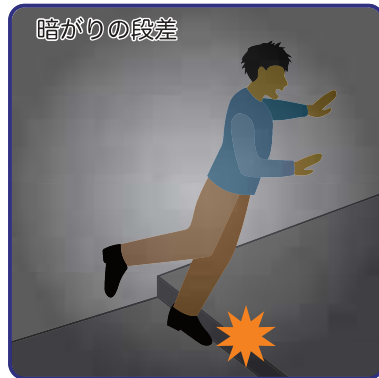
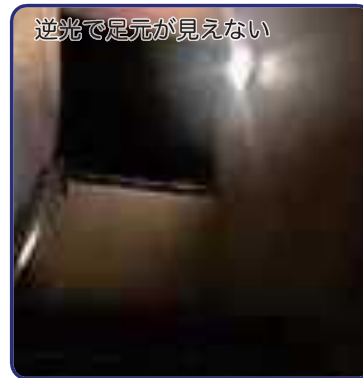
夜間などに暗いと、段差や床面の変化に気付かず、つまづいたり、滑るなど転倒する原因となります。照明器具の数が不足している場合に加え、照明器具が切れている場合も事故につながりますので、適切な管理が必要です。

- ▶ 照明器具が切れている場合は交換しましょう。
- ▶ 明るさが不足している場合には照明器具の追加を検討しましょう。照明器具を追加する場合は、光害や逆光となることがなく、適切に足元が照らされるよう配慮しましょう。

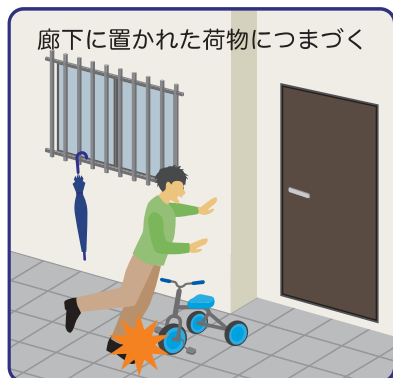
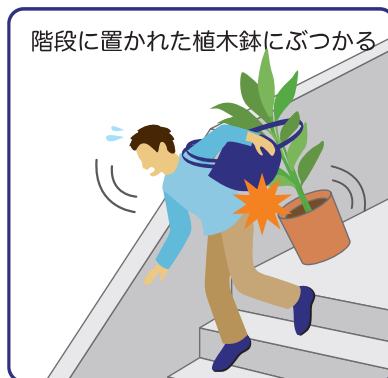
廊下や階段に物が置かれていると、それにつまづいて転倒したり、階段から転落する原因となります。小さい物であっても見えずにつまづいたり、足が引っかかりたりすることもあります。物が置いてある場合は撤去し、住民に物を置かないように注意喚起しましょう。

非常階段など避難経路に物が置かれている場合は、災害時の避難に支障をきたすことにもなります。

- ▶ 物が置かれている場合には撤去しましょう。
- ▶ 物を置かないようにチラシや掲示板で住民に注意喚起しましょう。
